Consolidamento e Restauro del Castello Morella

Consolidation and Restoration in Morella Castle

Consolidamento e restauro nell'area di "Sant Francesc" e "La Pardala" nel Castello di Morella, (Castellón, Spagna), progetto di Carquero Arquitectura: Carlos Quevedo Et Carlos Peinado.

Consolidation and restoration in the area of "Saint Francesc" and "La Pardala" in Morella Castle (Castellón, Spagna), by Carquero Arquitectura: Carlos Quevedo Et Carlos Peinado.

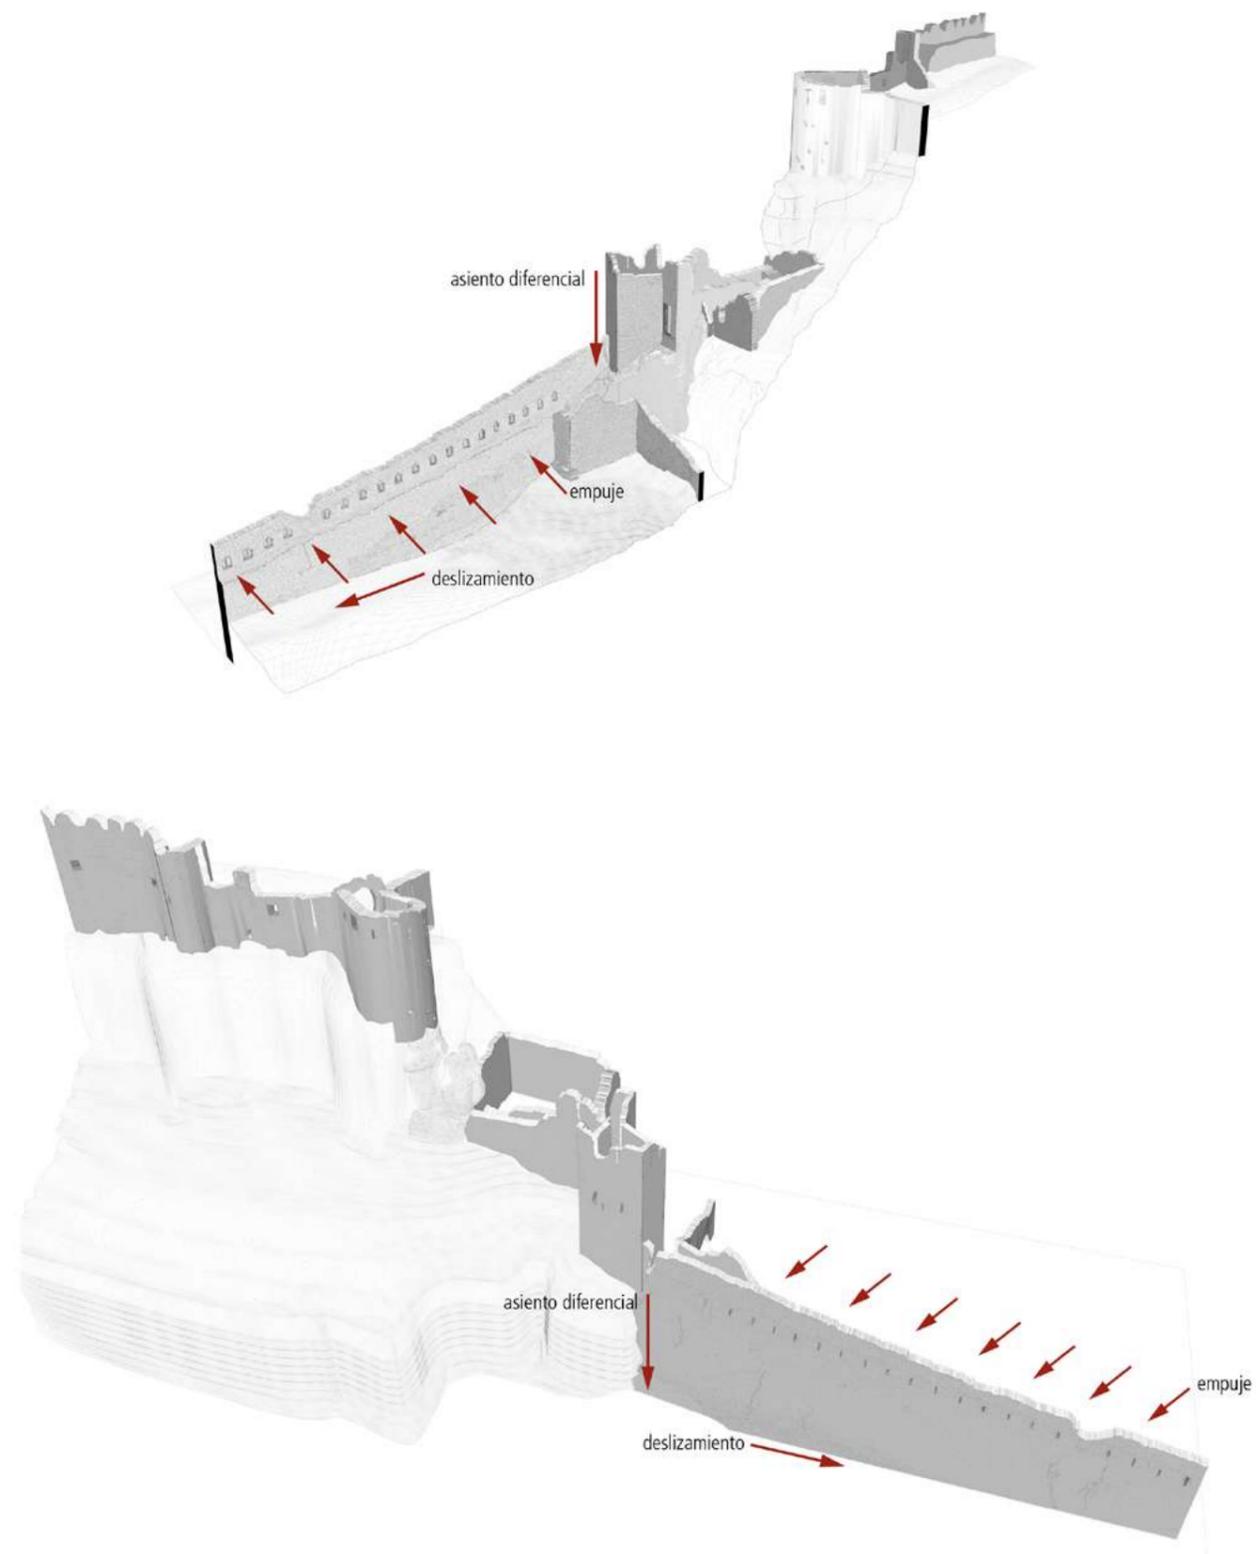
01.
Schema delle patologie strutturali |
Structural pathologies scheme

L'intervento di consolidamento e restauro dello studio Carquero Arquitectura, guidato da Carlos Quevedo Rojas Et Carlos Peinado Madueño, ha riguardato l'area delle torri di Sant Francesc e Pardala del Castello di Morella. La causa principale del degrado e della maggior parte delle patologie strutturali riscontrate erano dovute dai flussi di acqua piovana mal incanalata. In accordo con l'IPCE (Instituto del Patrimonio Cultural de España), è stata quindi valutata a tal fine la necessità di ampliare il raggio d'azione dell'intervento modificando i materiali superficiali così da controllare la permeabilità delle murature, con l'obiettivo di gestire meglio il flusso delle acque nelle aree adiacenti ai monumenti.

of the Sant Francesc and Pardala towers of Morella Castle. The main causes of the deterioration and most of the structural pathologies found were related to badly canalised rainwater flows. To this purpose, a larger area had to be covered with the construction of a system of pipes and pavements that direct rainwater into a pre-existing outdoor pool, significantly reducing infiltration into the ground. About the project, to restore and consolidate the existing walls, the aim of the intervention was to maintain the ruin

A tal fine è stato necessario agire su un'area più ampia, con la realizzazione di un sistema di canalizzazioni e marciapiedi che convogliano l'acqua piovana in una vasca preesistente all'aperto, riducendo così significativamente le infiltrazioni nel sottosuolo. Per l'intervento sulla pavimentazione è stata utilizzata una pietra naturale di Uldecona/Sènia, seghettata e con finitura a faccia vista fiammata, di dimensioni variabili, in un disegno dinamico e irregolare, intonate con il complesso storico grazie alla presenza di calcare evitando così un eccesso di "urbanizzazione" nell'insieme.

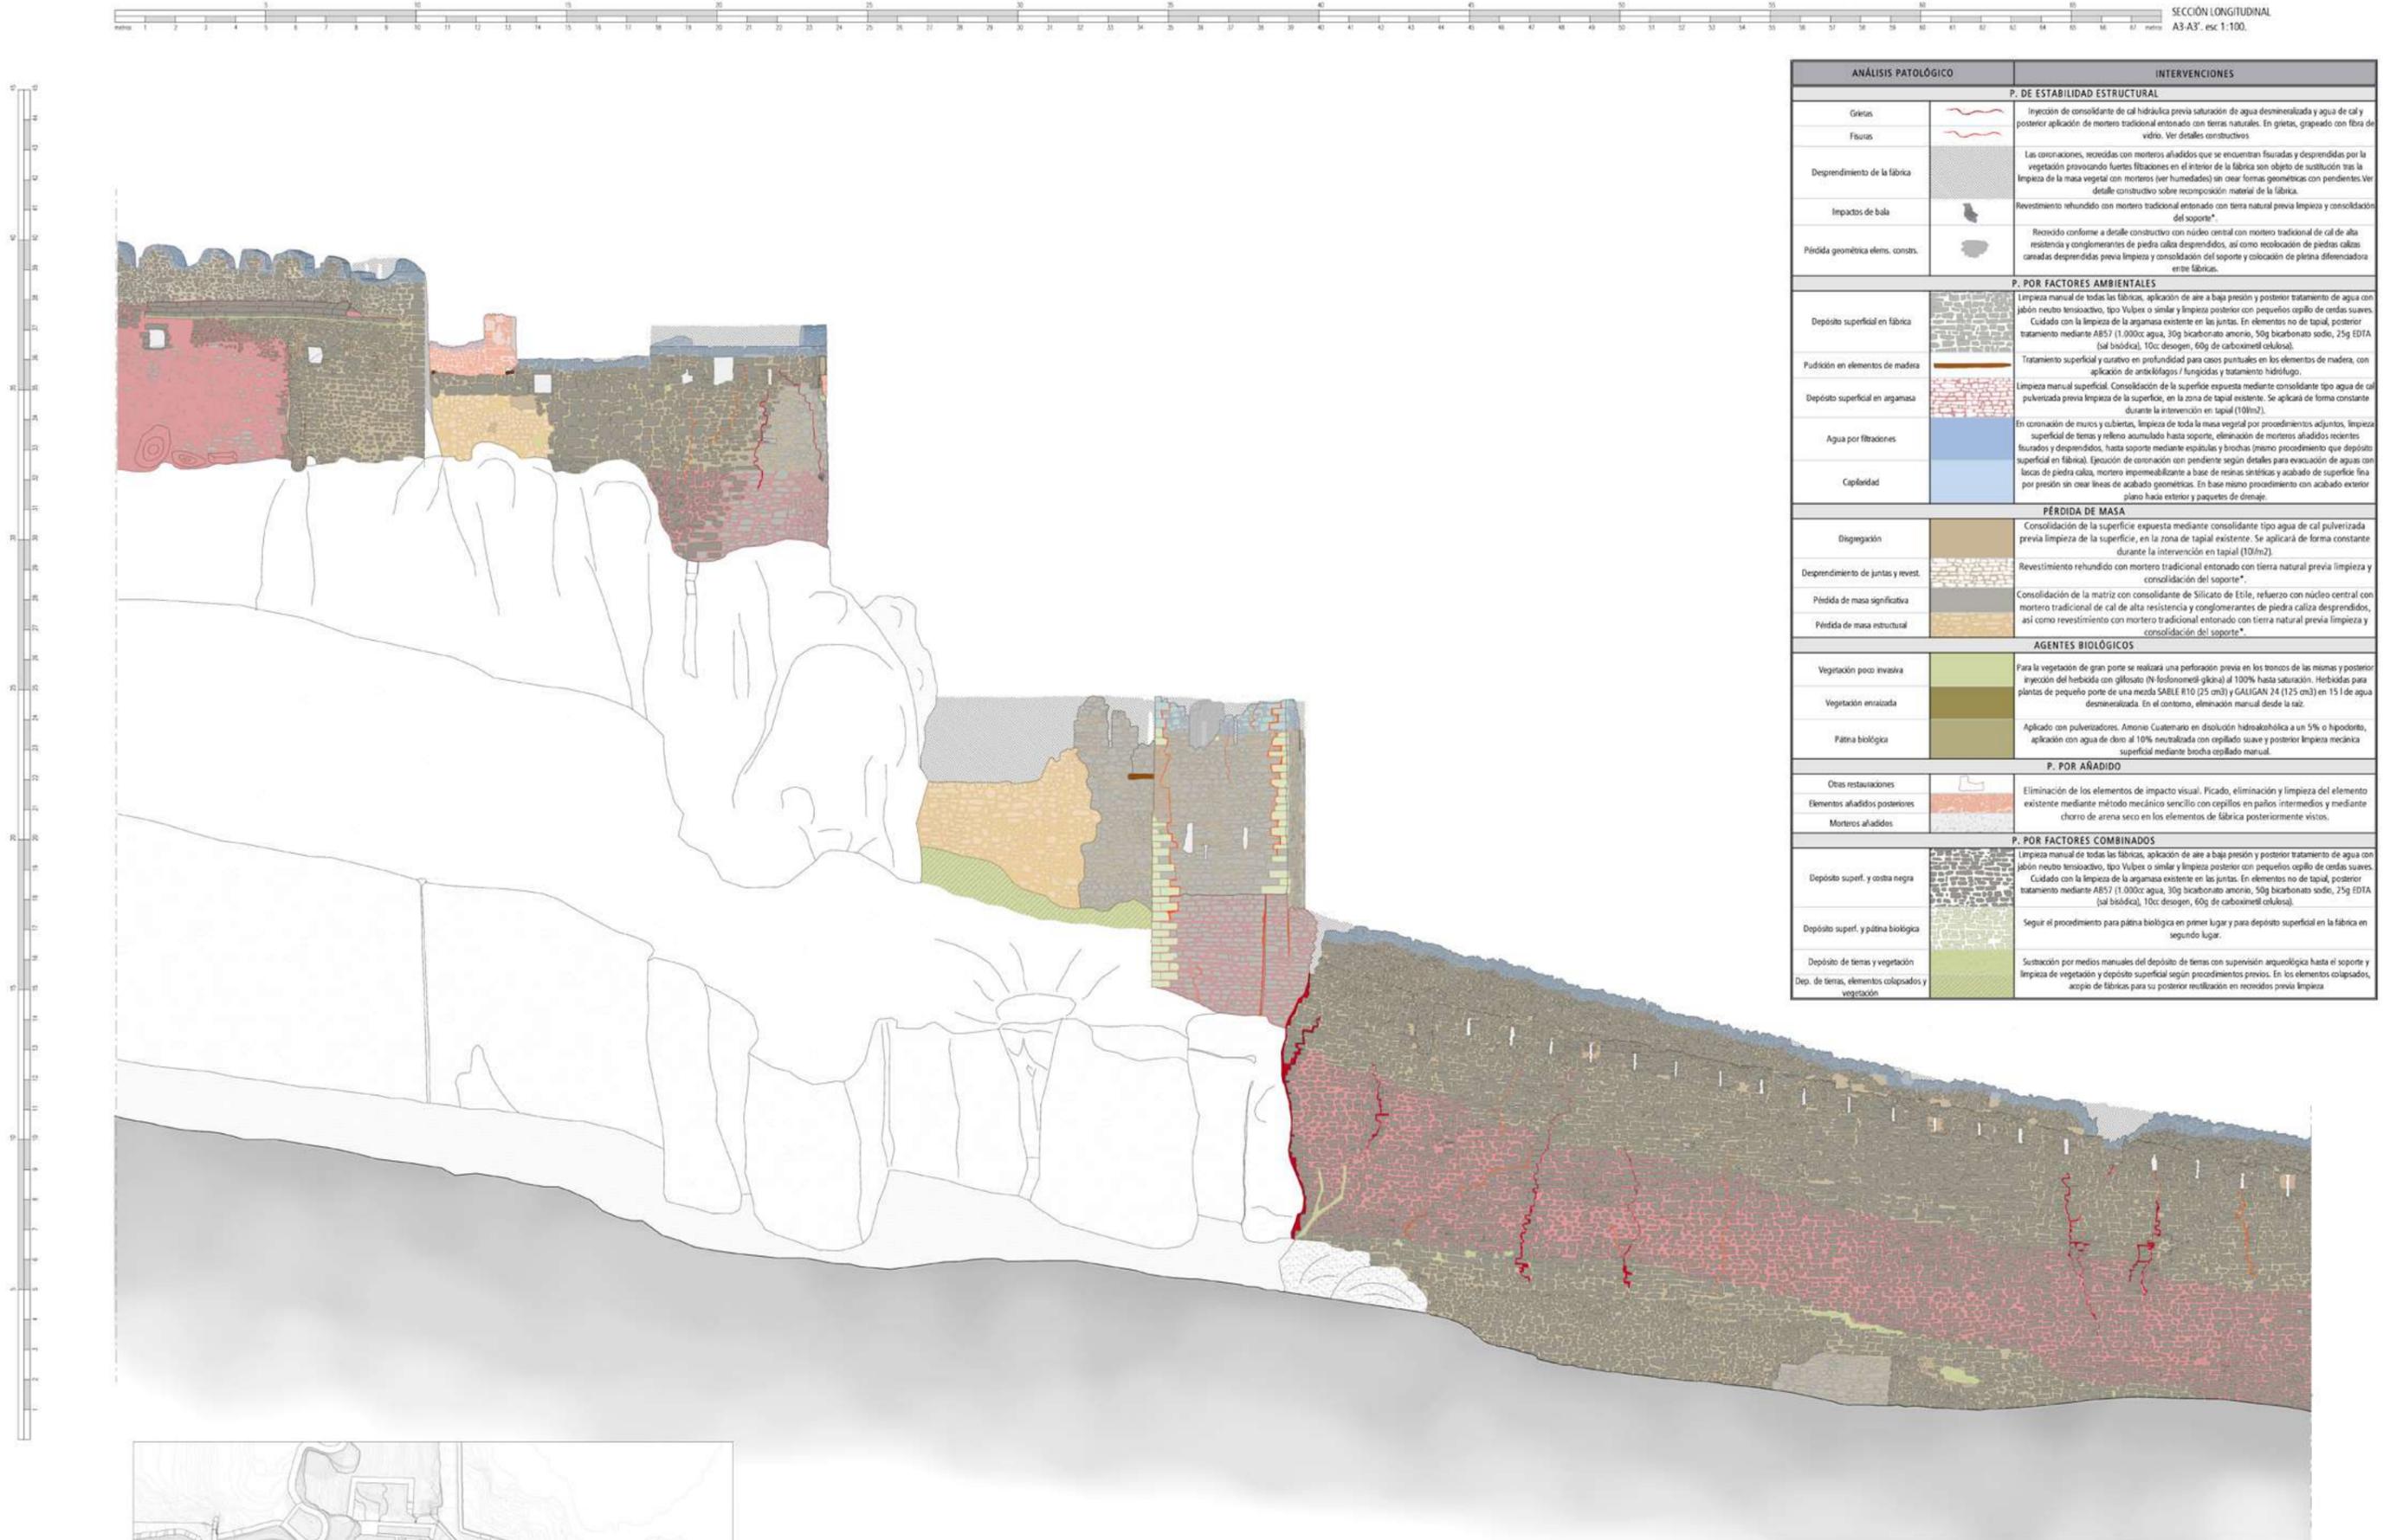
04.
Sezione esterna:
degrado riscontrato
prima dell'intervento |
Exterior section:
previously
pathologies
05.
Sezione interna:
composizione dei
materiali prima
dell'intervento |
Interior section:
previously material
composition

ANÁLISIS PATOLÓGICO		INTERVENCIONES
P. DE ESTABILIDAD ESTRUCTURAL		
Grietas		Inyección de consolidante de cal hidráulica previa saturación de agua desmineralizada y agua de cal y posterior aplicación de mortero tradicional entonado con tierras naturales. En grietas, graseado con fibra de vidrio. Ver detalles constructivos.
Fisuras		
Desprendimiento de la fábrica		Las coronaciones, reconstruidas con morteros añadidos que se encuentran fisuradas y desprendidas por la vegetación privando de fuertes fijaciones en el interior de la fábrica son objeto de sustitución tras la limpieza de la masa vegetal con morteros (ver humidación) sin crear formas geométricas con pendientes. Ver detalle constructivo sobre reconstrucción material de la fábrica.
Impactos de bala		Revestimiento rehundido con mortero tradicional entonado con tierra natural previa limpieza y consolidación del soporte*.
Pérdida geométrica elems. const.		Reconstruido conforme a detalle constructivo con núcleo central con mortero tradicional de cal de alta resistencia y conglomerantes de piedra caliza desprendidos, así como recolocación de piedras calizas canchales desprendidas previa limpieza y consolidación del soporte y colocación de platina diferenciadora entre fábricas.

P. POR FACTORES AMBIENTALES		
Depósito superficial en fábrica		Limpieza manual de todas las fábricas, aplicación de aire a baja presión y posterior tratamiento de agua con jabón neutro tensioactivo, tipo Vulplex o similar y limpieza posterior con pequeños cepillo de cerdas suaves. Cuidado con la limpieza de la argamasa existente en las juntas. En elementos no de tapial, posterior tratamiento mediante ABS7 (1.000cc agua, 30g bicarbonato amonio, 50g bicarbonato sodio, 25g EDTA (sal biológica), 10cc desogen, 60g de carbaximil colúrea).
Pudrición en elementos de madera		Tratamiento superficial y curativo en profundidad para casos puntuales en los elementos de madera, con aplicación de anticépticos/fungicidas y tratamiento hidrófugo.
Depósito superficial en argamasa		Limpieza manual superficial. Consolidación de la superficie expuesta mediante consolidante tipo agua de cal pulverizada previa limpieza de la superficie, en la zona de tapial existente. Se aplicará de forma constante durante la intervención en tapial (10l/m ²).

Agua por filtraciones		En coronación de muros y cubiertas, limpieza de toda la masa vegetal por procedimientos adjuntos, limpieza superficial de tierras y relleno acumulado hasta soporte, eliminación de morteros añadidos recientes fisurados y desprendidos, hasta soporte mediante espátulas y brochas (mismo procedimiento que depósito superficial en fábrica). Ejecución de coronación con pendiente según detalles para evacuación de aguas con lascas de piedra caliza, mortero impermeabilizante a base de resinas sintéticas y acabado de superficie fina por presión sin crear líneas de acabado geométricas. En base mismo procedimiento con acabado exterior plano hacia exterior y paquetes de drenaje.
Capilaridad		
PÉRDIDA DE MASA		
Disgregación		Consolidación de la superficie expuesta mediante consolidante tipo agua de cal pulverizada previa limpieza de la superficie, en la zona de tapial existente. Se aplicará de forma constante durante la intervención en tapial (10l/m ²).

Desprendimiento de juntas y revest.		Revestimiento rehundido con mortero tradicional entonado con tierra natural previa limpieza y consolidación del soporte*.
Pérdida de masa significativa		Consolidación de la matriz con consolidante de Silicato de Etile, refuerzo con núcleo central con mortero tradicional de cal de alta resistencia y conglomerantes de piedra caliza desprendidos, así como revestimiento con mortero tradicional entonado con tierra natural previa limpieza y consolidación del soporte*.
Pérdida de masa estructural		
AGENTES BIOLÓGICOS		
Vegetación poco invasiva		Para la vegetación de gran porte se realizará una perforación previa en los troncos de las maderas y posterior inyección del herbicida con glifosato (N fosfonometil-glicina) al 100% hasta saturación. Herbicidas para plantas de pequeño porte de una mezcla SABLE R10 (25 cm ³) y GALIGAN 24 (125 cm ³) en 15 l de agua desmineralizada. En el contorno, eliminación manual desde la raíz.

Vegetación enraizada		
Patina biológica		Aplicado con pulverizadores. Amonio Cuaternario en disolución hidroalcohólica a un 5% o hipodórto, aplicación con agua de doro al 10% neutralizada con cepillado suave y posterior limpieza mecánica superficial mediante bocha cepillado manual.

P. POR AÑADIDO		
Otras restauraciones		Eliminación de los elementos de impacto visual. Picado, eliminación y limpieza del elemento existente mediante método mecánico sencillo con cepillos intermedios y mediante chorro de arena seco en los elementos de fábrica posteriormente vistos.
Elementos añadidos posteriores		
Morteros añadidos

P. POR FACTORES COMBINADOS		
Depósito superf. y costia negra		Limpieza manual de todas las fábricas, aplicación de aire a baja presión y posterior tratamiento de agua con jabón neutro tensioactivo, tipo Vulplex o similar y limpieza posterior con pequeños cepillo de cerdas suaves. Cuidado con la limpieza de la argamasa existente en las juntas. En elementos no de tapial, posterior tratamiento mediante ABS7 (1.000cc agua, 30g bicarbonato amonio, 50g bicarbonato sodio, 25g EDTA (sal biológica), 10cc desogen, 60g de carbaximil colúrea).
Depósito superf. y patina biológica		Seguir el procedimiento para patina biológica en primer lugar y para depósito superficial en la fábrica en segundo lugar.
Depósito de tierras y vegetación		Sustitución por medios manuales del depósito de tierras con supervisión arqueológica hasta el soporte y limpieza de vegetación y depósito superficial según procedimientos previos. En los elementos colapsados, atropio de fábricas para su posterior reutilización en reconstruido previa limpieza.

Dep. de tierras, elementos colapsados y vegetación

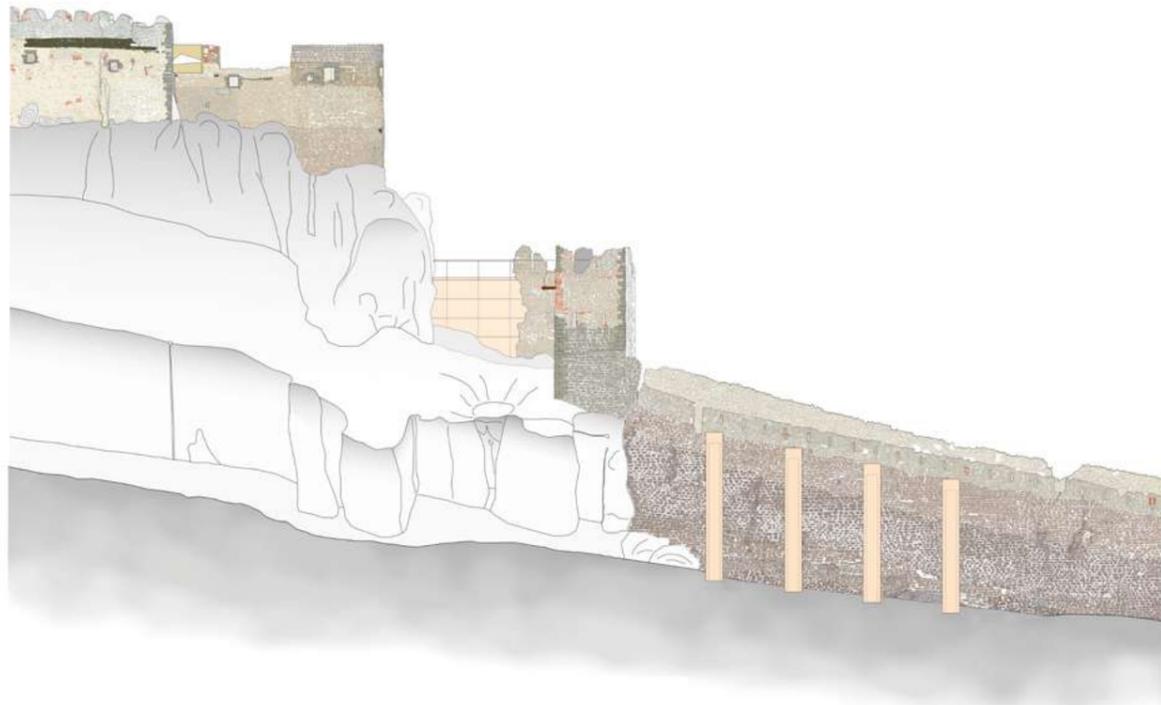
06.

Sezione esterna: post intervento | Exterior section: after intervention

Lungo i 70 metri della cinta muraria, alta circa 14 metri, i lavori principali si sono concentrati sul consolidamento strutturale, essendo a rischio di crollo, oltre che sulla pulitura e sul restauro. All'esterno delle mura sono stati posizionati quattro contrafforti, rinforzate le fondazioni e sigillate e consolidate le fessure. All'interno delle mura l'intervento ha previsto la rimozione di un importante volume di riempimento risalente al periodo della guerra carlista, perché incideva strutturalmente sul muro. Sono quindi apparsi numerosi resti archeologici, tra cui tre forni a calce, depositati oggi nel Museo del Castello di Morella.

L'accesso alla Torre di Sant Francesc è stato ripristinato costruendo il tetto sul parapetto adiacente, i gradini, il muro esterno semi-demolito e i suoi contrafforti. Tutte le murature sono state restaurate, comprese quelle della rampa di accesso e dell'edificio annesso.

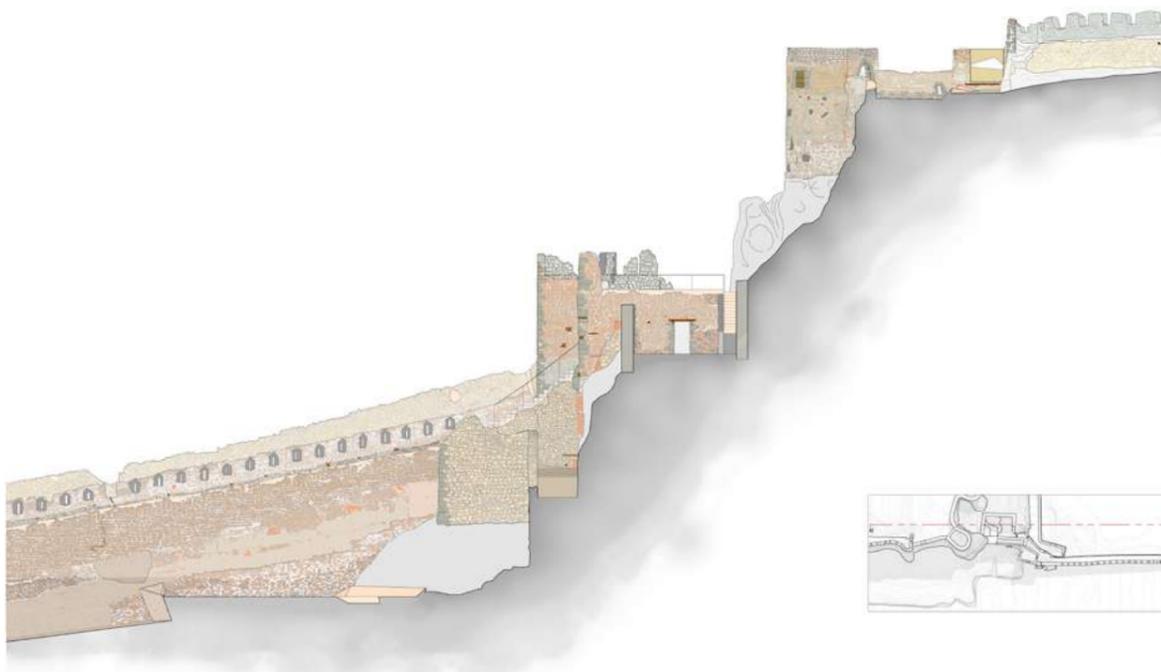
07.

Sezione interna: post intervento | Interior section: after intervention

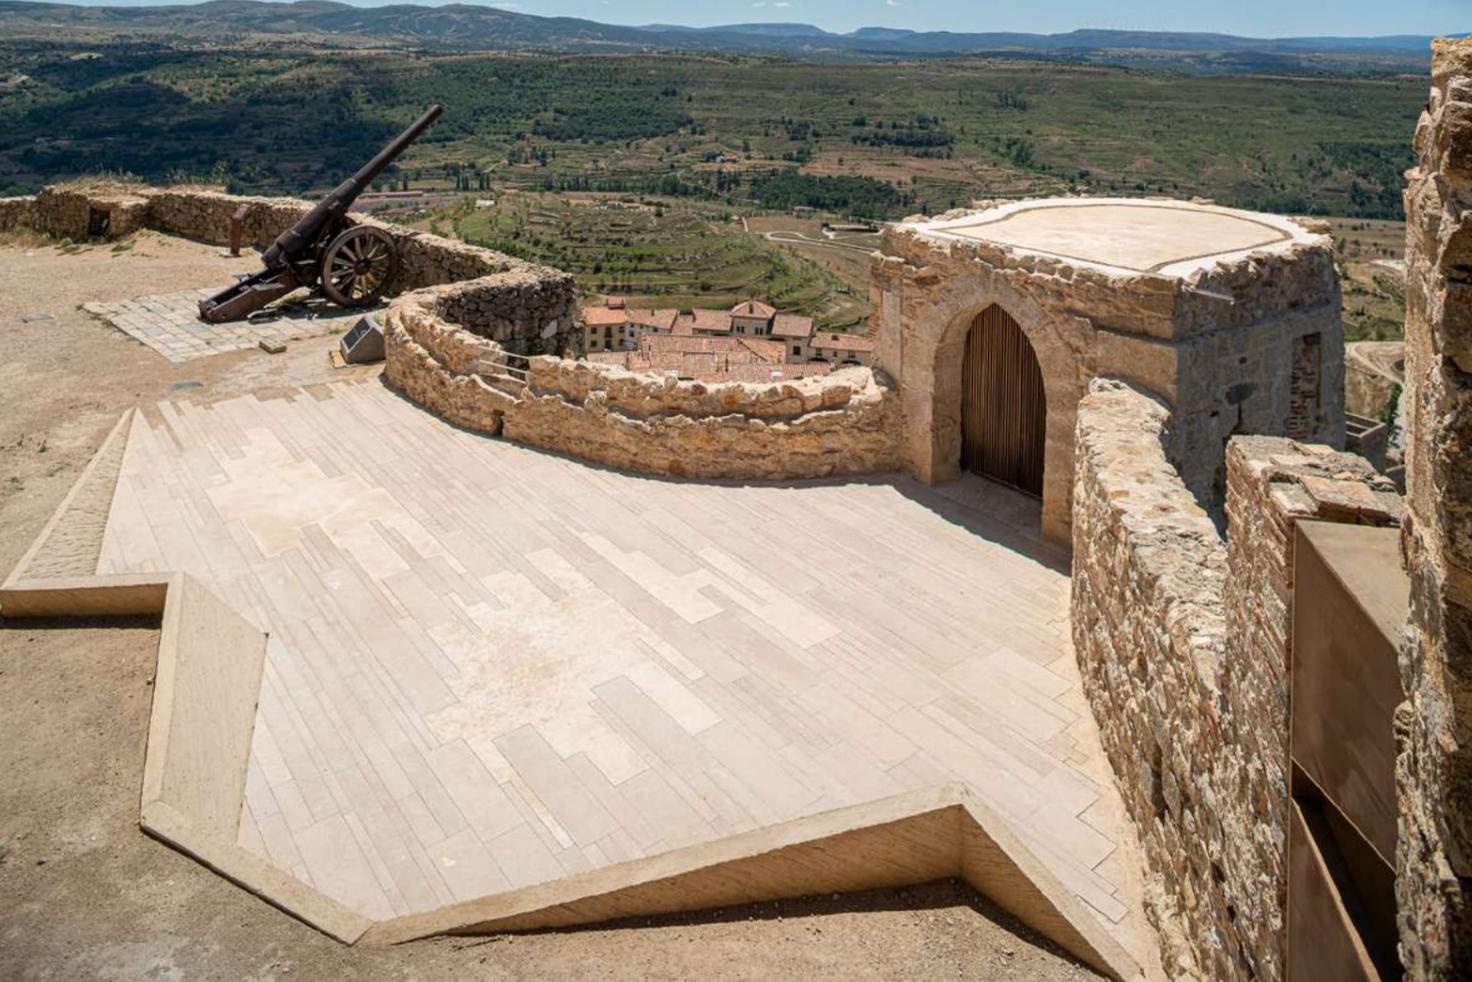
09.

Vista dell'area della torre "La Pardala" | View of the "La Pardala" tower area

Nell'area della Torre de la Pardala, l'intera vasca è stata svuotata fino al suo livello

originale per impermeabilizzare e organizzare il sistema di raccolta dell'acqua in tutta l'area. È stato inoltre costruito il tetto della torre mancante. La muratura esterna è stata restaurata, con scoperte interessanti come palle di cannone incastrate nella torre e un cannone nascosto.
