Restauro di dettaglio. La chiesa di San Martino in Vicenza

Restoration in detail.
The church of San Martino in Vicenza

Dati di Progetto — Project Data

Luogo — Location
Strada di Polegge 259, Vicenza (VI) - Italia

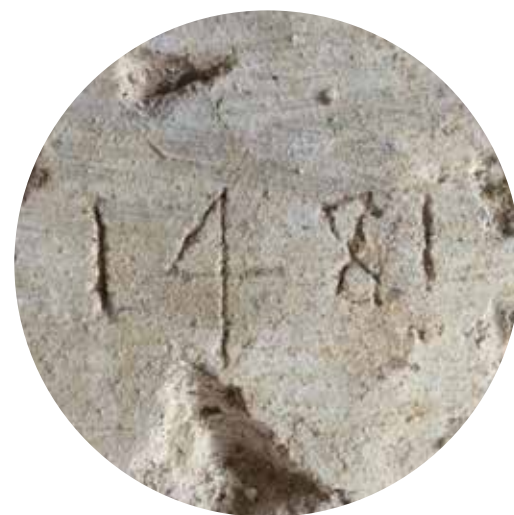
Dettaglio di una datazione incisa in un lacerto di intonaco

Detail of a dating engraved in a fragment of plaster

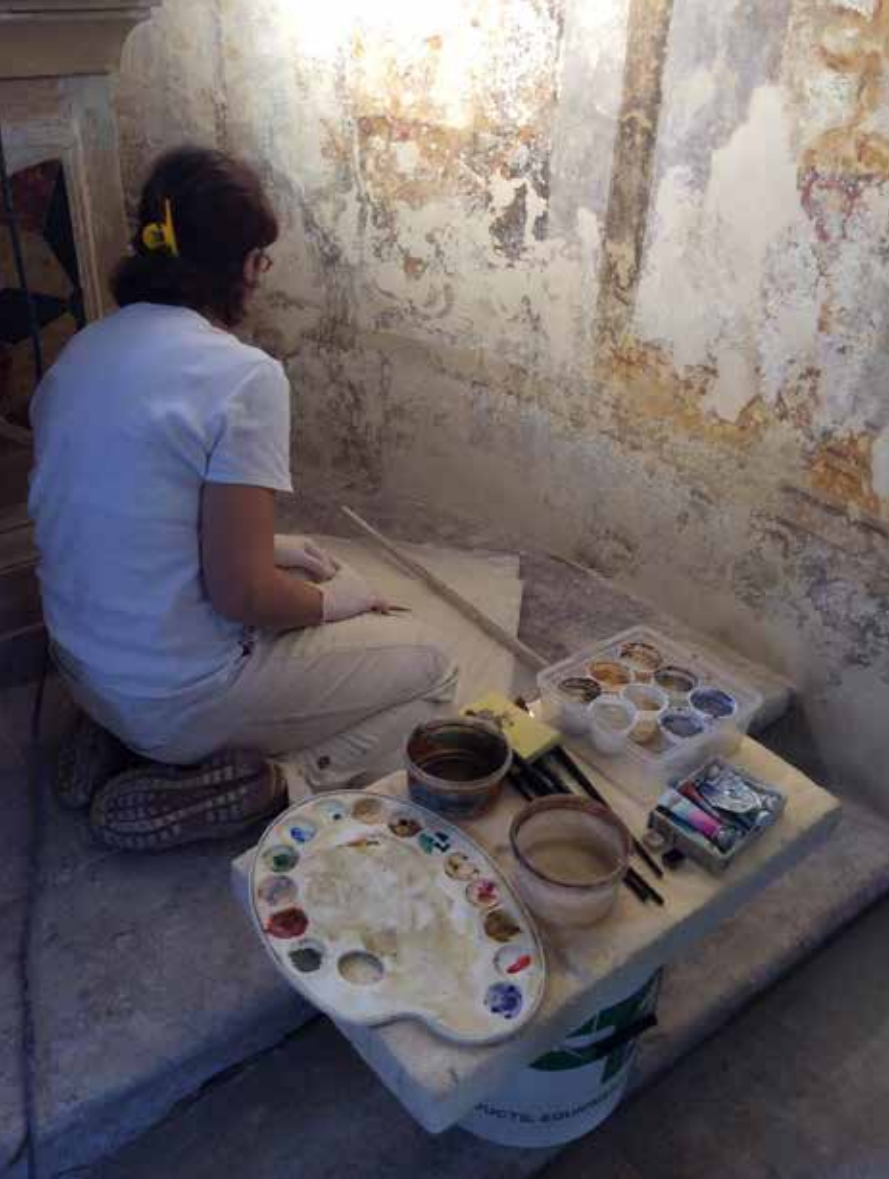
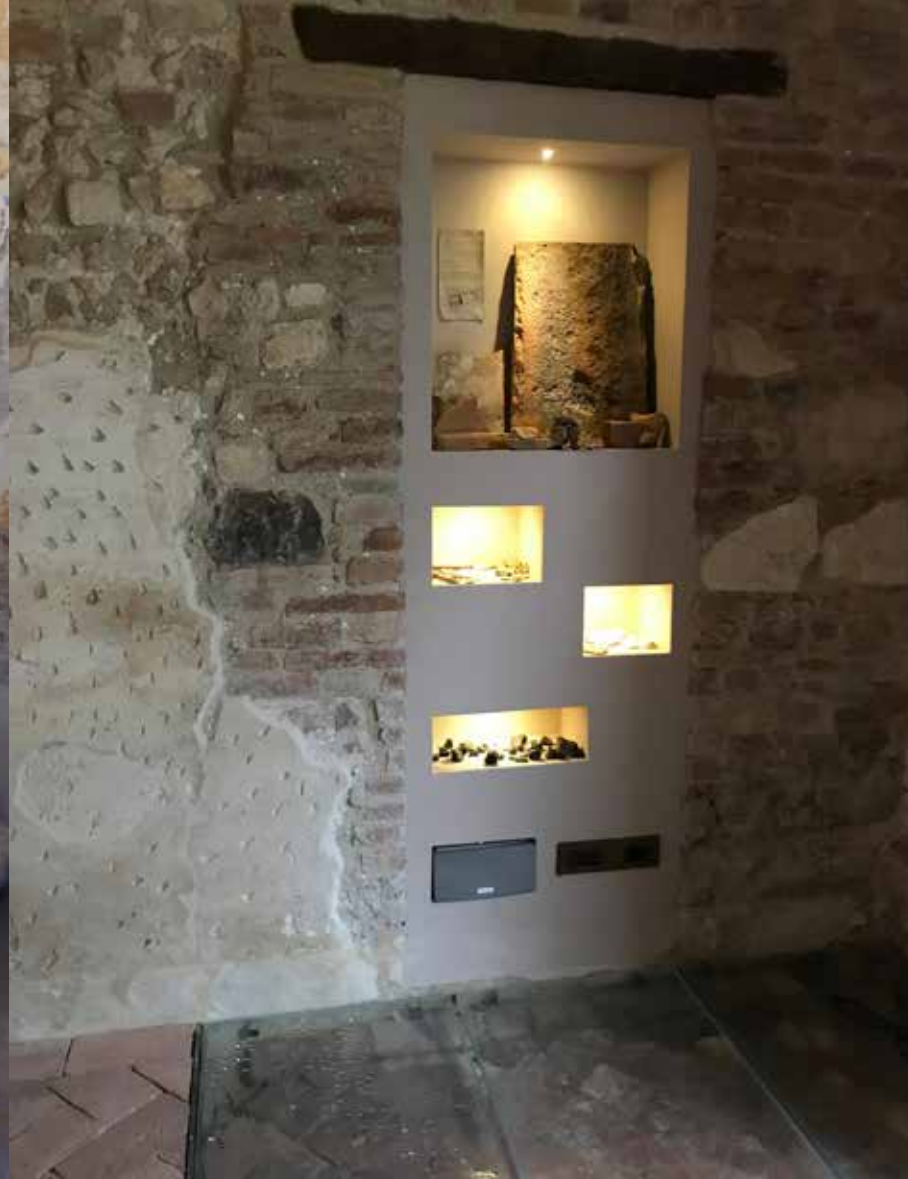
Stato conservativo prima dell'intervento

Condition before the works

Interventi sulle superfici pittoriche durante il cantiere

Interventions on pictorial surfaces during the works
