Predisposizione e studio di modelli specifici ad implementazione degli strumenti esistenti: scheda per la valutazione dei primi interventi di messa in sicurezza e rilievo del danno per tipologie architettoniche specifiche (teatri, castelli, cimiteri)

Patrimonio culturale  
danneggiato dal sisma: prime  
opere di messa in sicurezza

*Cultural heritage affected by the  
earthquake: safety interventions*

Preparation and study of specific models to implement existing instruments: files for the evaluation of the first aid interventions and damage survey for specific architectural typologies (theaters, castles, cemeteries)

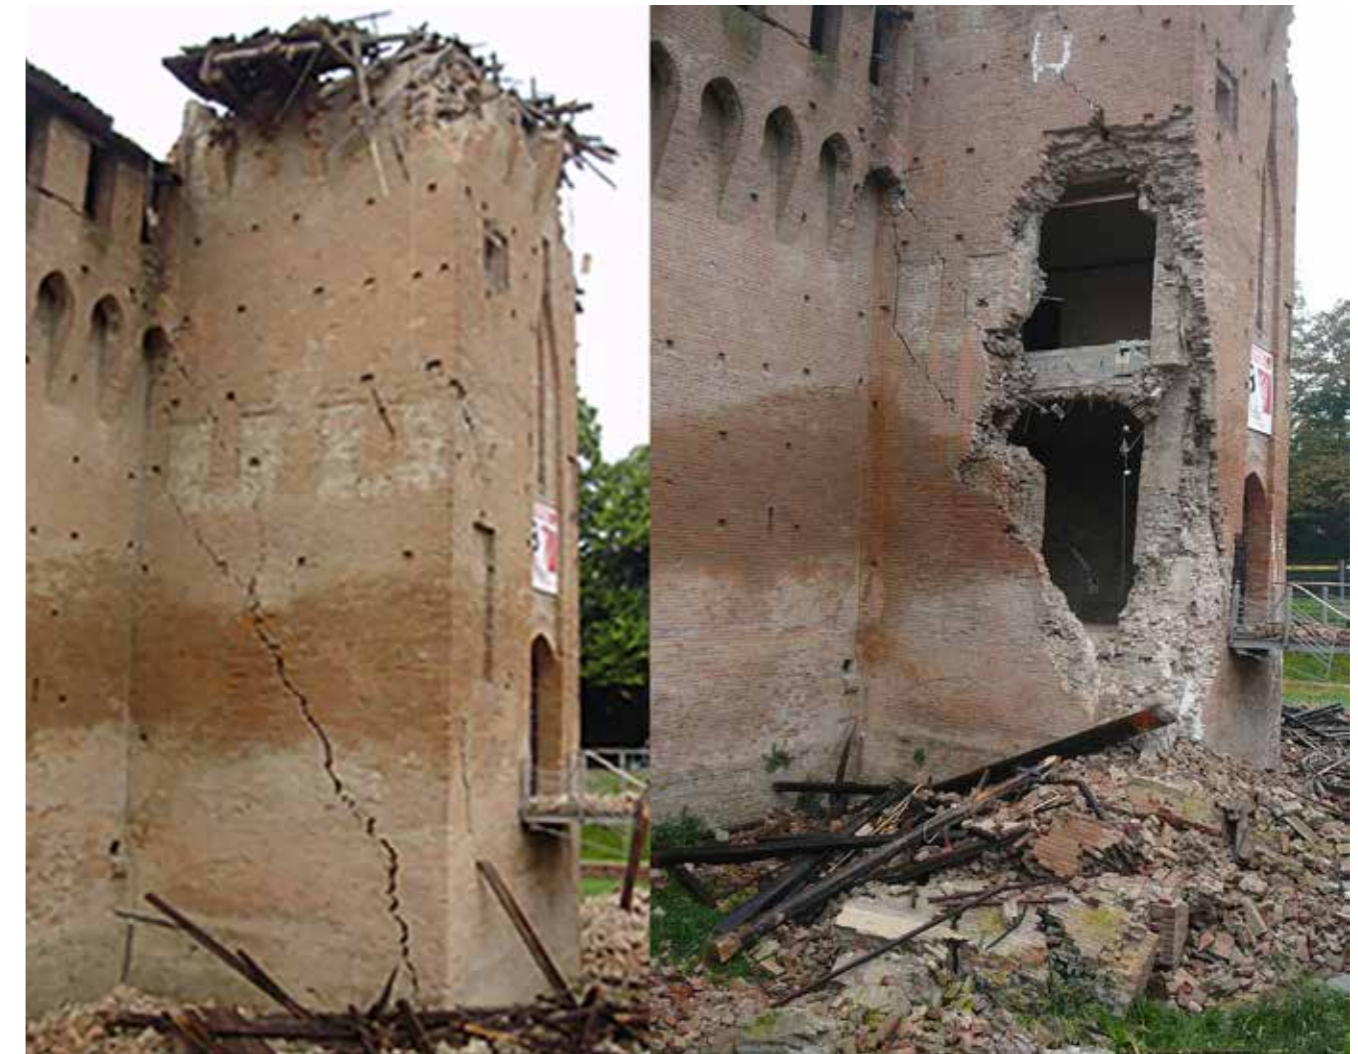
Maccanismi di collasso: Castello di San Felice sul Panaro, Modena, Italia

*Failure mechanism: San Felice sul Panaro Castle, Modena, Italy*

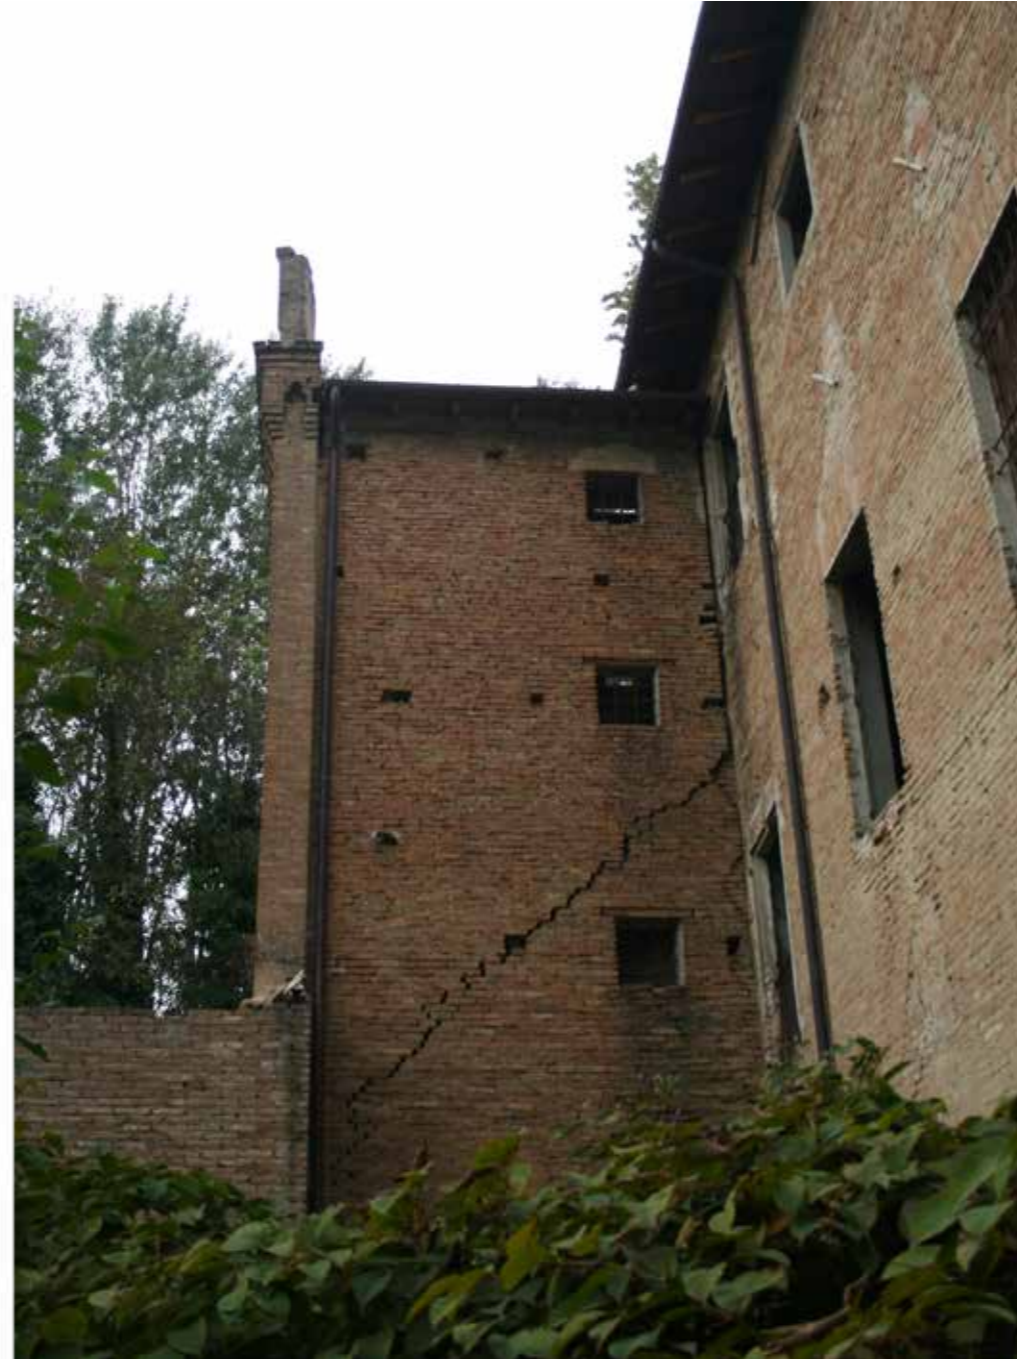
Maccanismi di collasso: Castello di Galeazza, Bologna, Italia

*Failure mechanism: Galeazza Castle, Bologna, Italy*

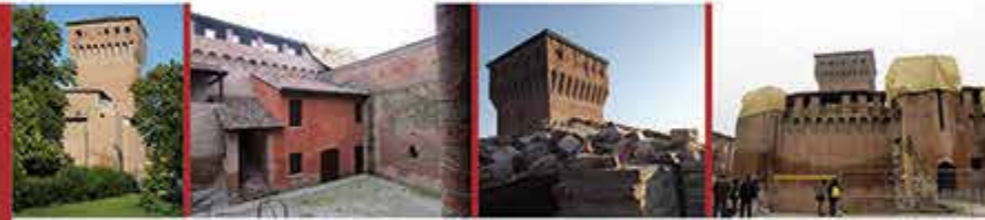
### SCHEDA MODELLO B - DP [PALAZZI] $I_d=0,5$

La scheda B è stata adottata per descrivere i danni subiti dall'intero complesso fortificato, cercando di adattare a quest'ultimo i 22 meccanismi di danno dei palazzi, presenti nella Scheda B.

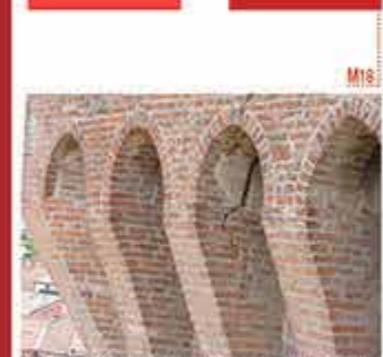
Foto dei danni ad elementi sporgenti, quali archetti e beccatelli del mastio.

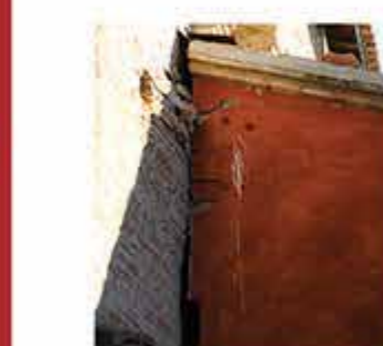
Casametta, corpo di fabbrica addossato alla cortina muraria nell'angolo nord-est della corte interna. I danni più significativi in corrispondenza dell'annosatura alla cortina muraria: profonde lesioni verticali agli angoli, che si allargano progressivamente verso l'alto.

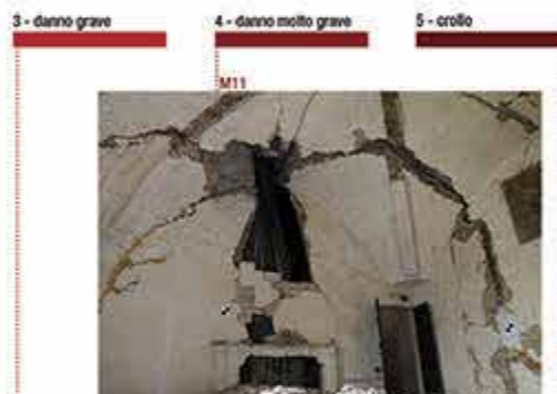
Mastio: stanza di Giulio II, ingenti crolli del soffitto voltato, in corrispondenza delle diagonali e vicino alla parete che ospita al suo interno la canna fumaria.

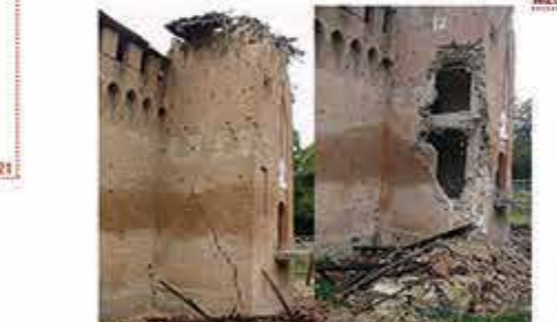
Lesione (20 maggio 2012) e successiva espulsione (29 maggio 2012) dell'angolo nella torre d'ingresso settentrionale, dovuta alla messa in opera di solai in cemento, durante un restauro precedente.

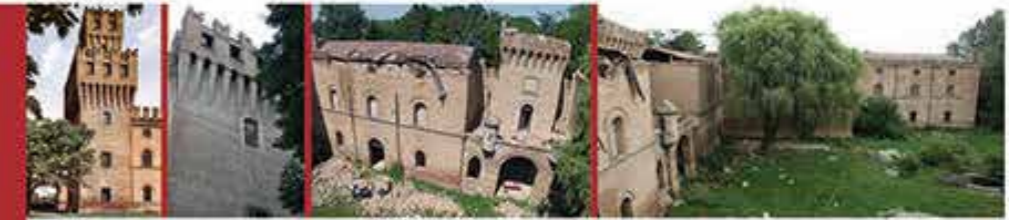
### SCHEDA MODELLO B - DP [PALAZZI] $I_d=0,65$

La scheda B è stata adottata per descrivere i danni subiti dall'intero complesso fortificato, cercando di adattare a quest'ultimo i 22 meccanismi di danno dei palazzi, presenti nella Scheda B.

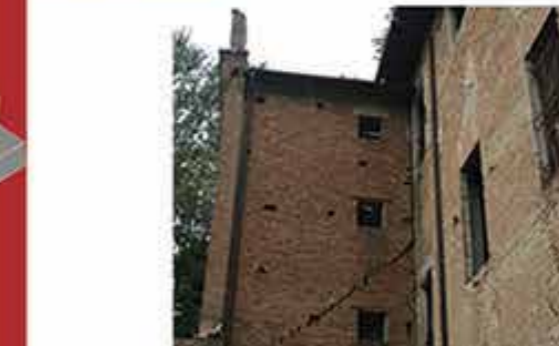
Non adeguato ammassamento tra i due corpi di fabbrica annessi in fasi successive. La mancata coesione ha comportato fenomeni di martellamento tra le due strutture.

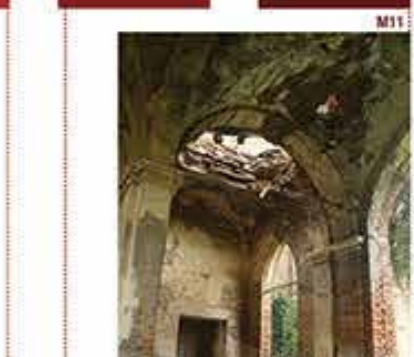
Crollo della volta con mattoni disposti in foglio.
