Protocolli di acquisizione e gestione dati per la documentazione, rappresentazione e conservazione del patrimonio culturale danneggiato dal sisma

Protocols of data acquisition and management for Documentation, Representation and Conservation of the Cultural Heritage affected by the earthquake

Marcello Balzani
Fabiana Raco
Martina Suppa

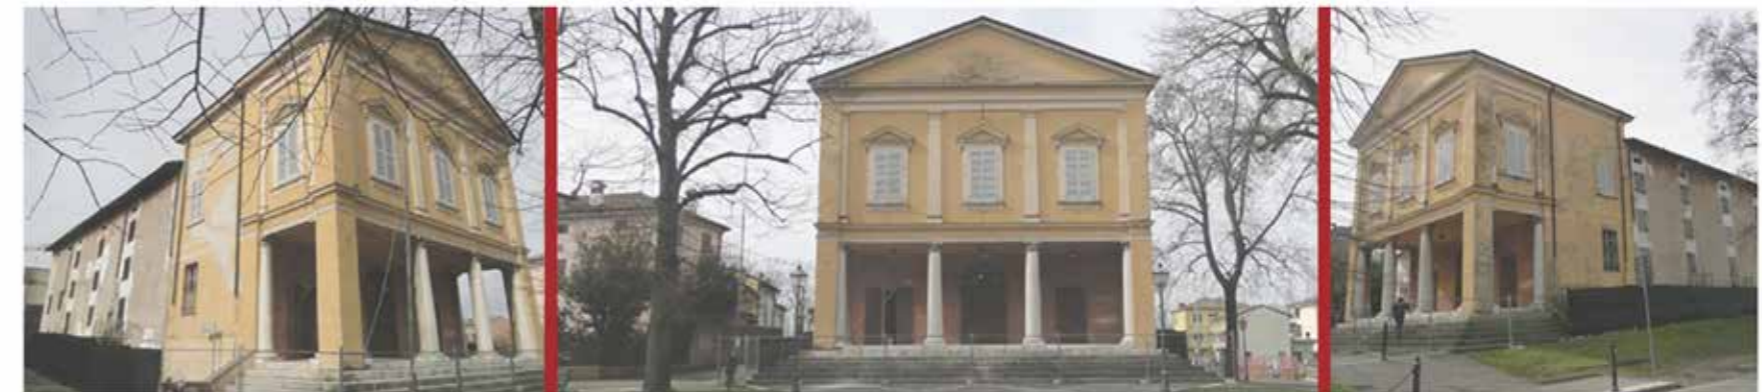
Distribuzione dei teatri danneggiati dal sisma nell'area del cratere Emilia-Romagna 2012

Theatres damaged by the earthquake in Emilia-Romagna 2012

Rilievo tridimensionale laser scanner del Teatro Borgatti di Mirandola, Modena, Italy realizzato nell'ambito della convenzione tra Politecnica, Ingegneria e Architettura e CFR, Consorzio Futuro in Ricerca, Responsabile scientifico Prof. Marcello Balzani, 2018

Borgatti theatre: 3D laser scanner survey financed under the grant between Politecnica, Ingegneria e Architettura and CFR, Consorzio Futuro in Ricerca. Scientific Responsible, Prof. Marcello Balzani, 2018

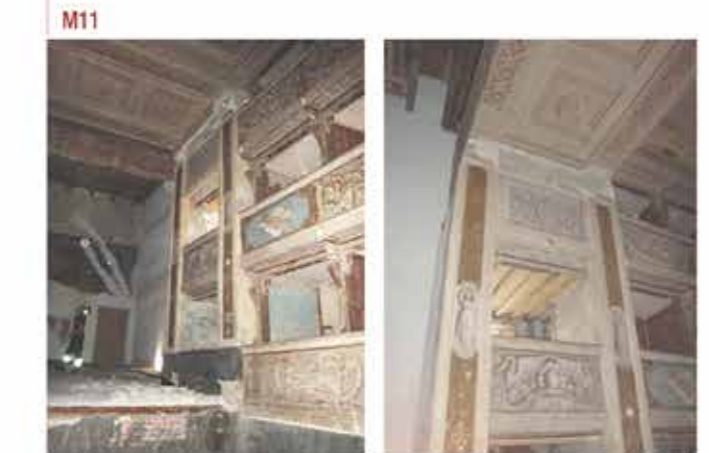
in angolo è possibile identificare il cinematico di ribaltamento del cantile dovuto all'azione sismica. Lesioni passanti con leggeri spostamenti fuori piano delle murature, sono presenti lesioni da taglio lungo gli architravi delle aperute.

Il quadro delle lesioni si presenta complesso. Le azioni del sisma si sono manifestate con effetti deleteri sulle componenti maggiormente vulnerabili e di pregio. Si rilevano lesioni di diverso grado sulle murature del boccascena, con parziali crolli di intonaci e di elementi lapidei decorati, lacerazioni e frammentazioni degli strati di rivestimento dell'incannucciato della volta. Si presenta una lesione continua con rigonfiamento delle pellicole pittoriche affrescate su tutta la volta in corrispondenza della trave superiore di una capriata.

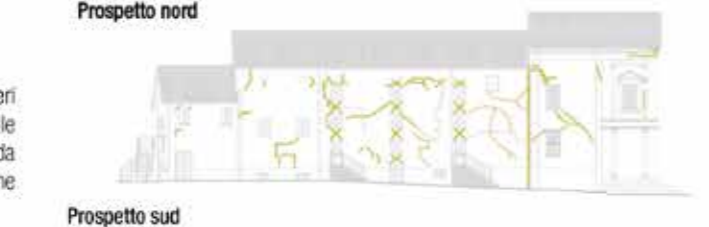
6
crollo del manto di copertura in latero cemento (intervento degli ultimi decenni) nel corpo fabbrica di testata. Questi elementi sotto l'azione sismica hanno dato luogo a martellamenti con le strutture circostanti, comportando gravi lesioni nel prospetto sud - ridotto- e sul comicione del frontone.

Lesioni passanti con leggeri spostamenti fuori piano delle murature, sono presenti lesioni da taglio lungo le murature esterne dell'aula del teatro (Corpo B e C).

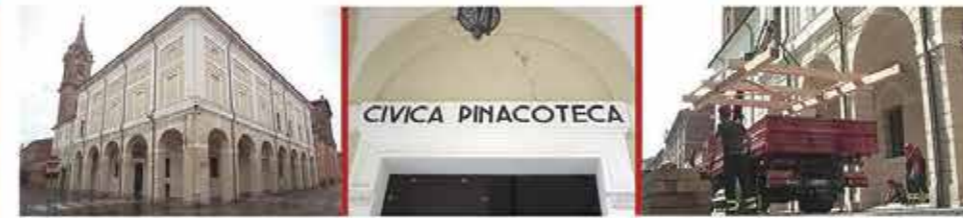
Comune di Cento (FE)
 Denominazione bene: Pinacoteca civica "il Guercino"
 Denominazione storica: -
 Tipologia: palazzo
 Pianta: non regolare, a L; presenza di porticali; disposizioni aperture regolare
 Destinazione d'uso: museo
 Contesto urbano: centro storico
 Posizione: connesso ad altri edifici
 Caratteristiche del sito: in piano
 Accessibilità: buona
 Agibilità: -

La scheda MODELLO B - DP è indirizzata al rilievo del danno dei palazzi. I MECCANISMI DI COLLASSO STRUTTURALI: secondo la classificazione riportata nella scheda che propone 22 meccanismi ripartiti tra i diversi elementi strutturali identificati nel palazzo.
 Per ogni meccanismo riconosciuto nel palazzo viene compilata una riga della tabella indicando l'identificativo del meccanismo riscontrato (da M1, a M22) e la localizzazione del meccanismo secondo il codice relativo all'area (A) e agli eventuali elementi verticali (PE, PI, CSI, CA) e orizzontali (DI, PI, DD) interessati.
 Per tutti i meccanismi individuati deve essere indicato il livello di attivazione e la eventuale preesistenza del meccanismo (p) nonché il rischio apportato dal meccanismo in relazione all'agibilità (basso, basso con provvedimenti, alto). Il livello di attivazione dovrà essere graduato su cinque livelli (assente; lieve; moderato; grave; molto grave; crollo).

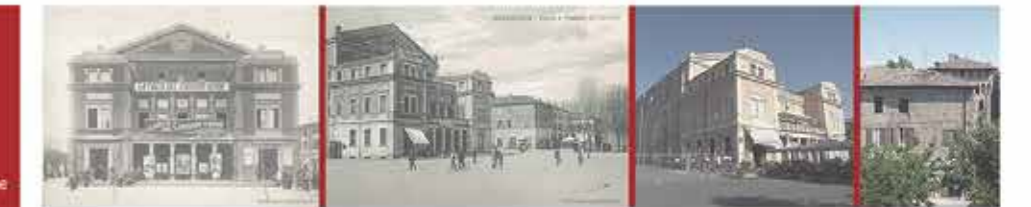
La tipologia architettonica dei Teatri si articola prevalentemente in tre corpi che possono essere identificati in:
 - L' avancorpo (A) - ambiente del ridotto;
 - L' aula (B - C) - ambienti della sala teatrale e palcoscenico;
 - Il blocco camerini (D).
 Questo schema spaziale per i Teatri permette di analizzare il danno sismico assimilando i corpi A e D ai meccanismi di collasso presenti nella scheda Modello B -DP (Palazzi) e il corpo centrale (B - C) al comportamento dell'aula delle chiese - scheda Modello A - DC (Chiese)

schema spaziale-distributivo del teatro

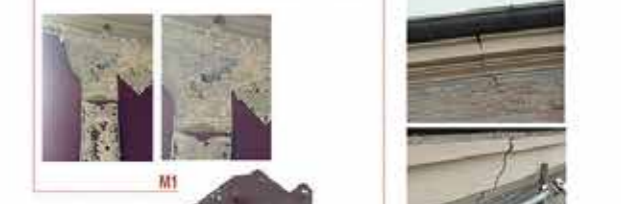
La struttura in muratura presenta geometrie e caratteristiche costruttive tali da evidenziare vulnerabilità all'innescò di cinematiche locali di collasso attivate dalle forze sismiche. Lo stesso stato di danno riscontrato nelle varie parti del Corpo C e del Corpo D consente l'individuazione di diversi meccanismi cinematici responsabili delle lesioni; in particolare, sono stati individuati alcuni profili murari "deboli" in corrispondenza dei quali sono stati analizzati il ribaltamento di parete multipla e singola ed il cinematico di rotura per flessione

Le indagini, le analisi e le immagini riportate dimostrano l'entità del danno per fuori pianto delle pareti laterali del Corpo C: è da considerarsi come DANNO GRAVE.

Il danno arrecato dall'innescò del cinematico risulta particolarmente evidente anche dalle lesioni residue alle mure con le pareti di controvento dove le aperture delle lesioni stesse vanno da un massimo di 3-4 cm (quota di gronda) ad un minimo di 10-15 mm (piani inferiori).

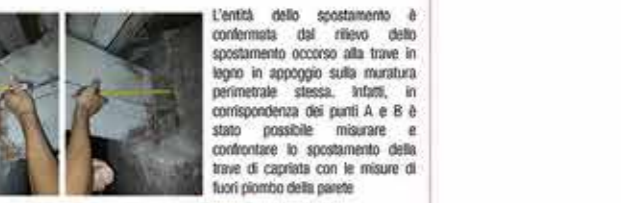
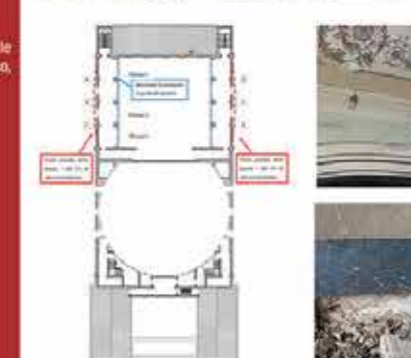
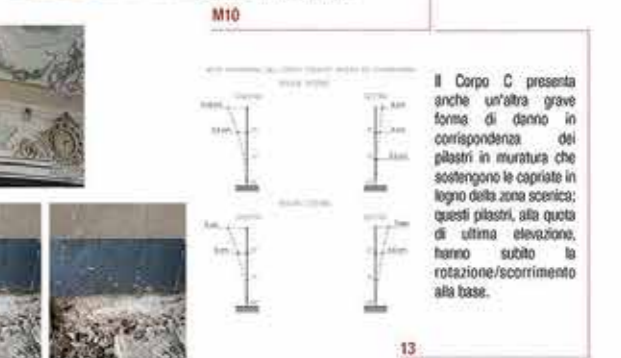
Le lesioni per ribaltamento/sovrinnescò alla base di pilastri in muratura che sono state riscontrate, vengono riconosciute dall'Ord.n.86/2012 come "Evidenti lesioni per rotazione al piede e/o schiacciamento/sovrinnescò, nelle colonne isolate, per una estensione superiore al 50% degli elementi di un piano" e sono riconducibili ad una classificazione di DANNO GRAVISSIMO.
