Residenza per anziani nel Pio Loco Delle Penitenti Venezia, Italia

Housing elderly people in the Pio Loco delle Penitenti Venice, Italy

Il complesso del Pio Loco delle Penitenti a Venezia, ex ricovero per prostitute del XVIII secolo, viene destinato a residenza per anziani non autosufficienti e servizi di quartiere recuperando così la sua funzione comunitaria

The facility Pio Loco delle Penitenti in Venice, formerly an hospitalization for prostitutes of the XVIIIth century, is used as a residence for non self-sufficient elderly people and neighborhood service centre thus recovering its community function

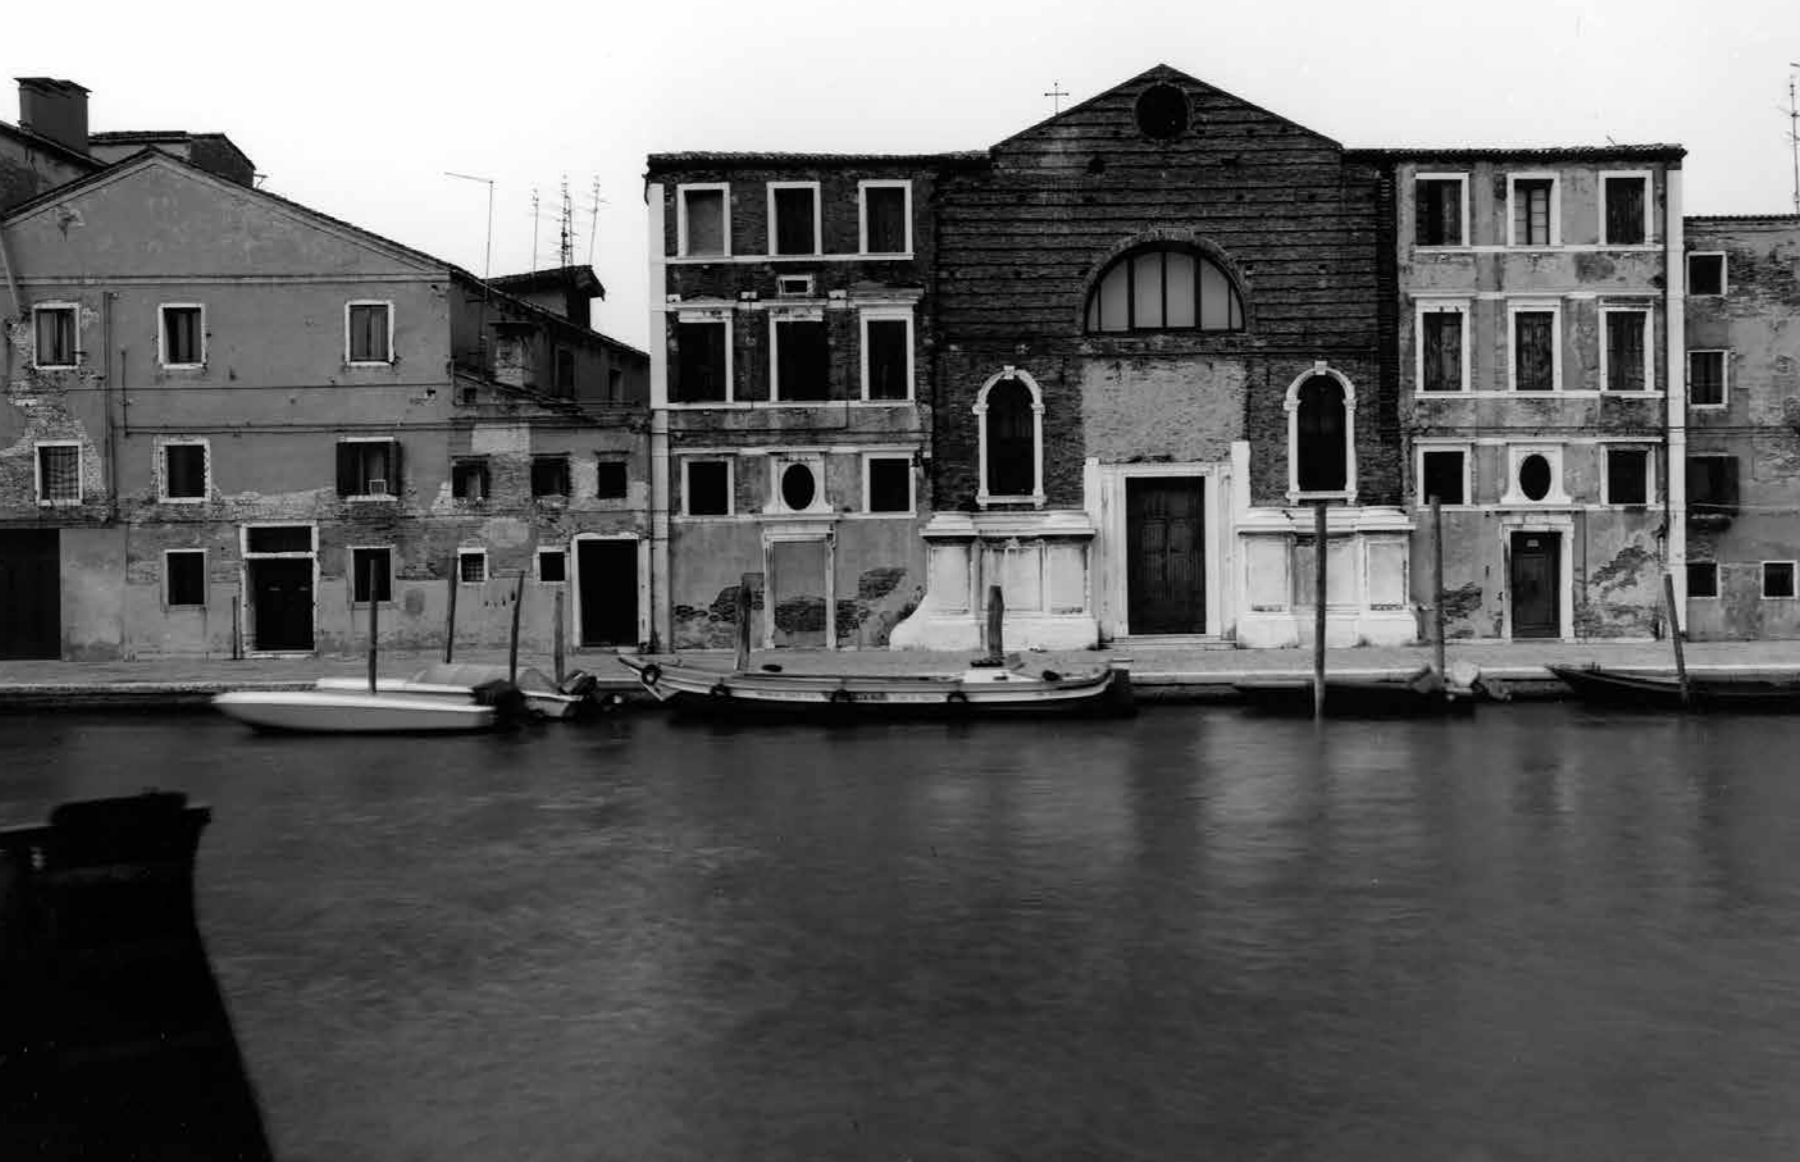
Una delle nuove scale di collegamento tra gli edifici con i percorsi modellati tramite la vasca in c.a. contro l'acqua alta (foto Bonadio)

One of the new stairways connecting buildings with the paths modeled by the reinforced concrete tank against high water

multiplication of relations". For this reason, in addition to the specific restoration and consolidation interventions, the connection systems have been improved through the insertion of three new metal buildings, meant to house services such as stairs and elevators, which connect the three pre-existing buildings and reconnect the site with the urban fabric. The ground floor was designed to be fully accessible and without barriers; this has been made possible through the construction of the base for the new stairs and external stairways in continuation of the internal steel concrete high-water tank.

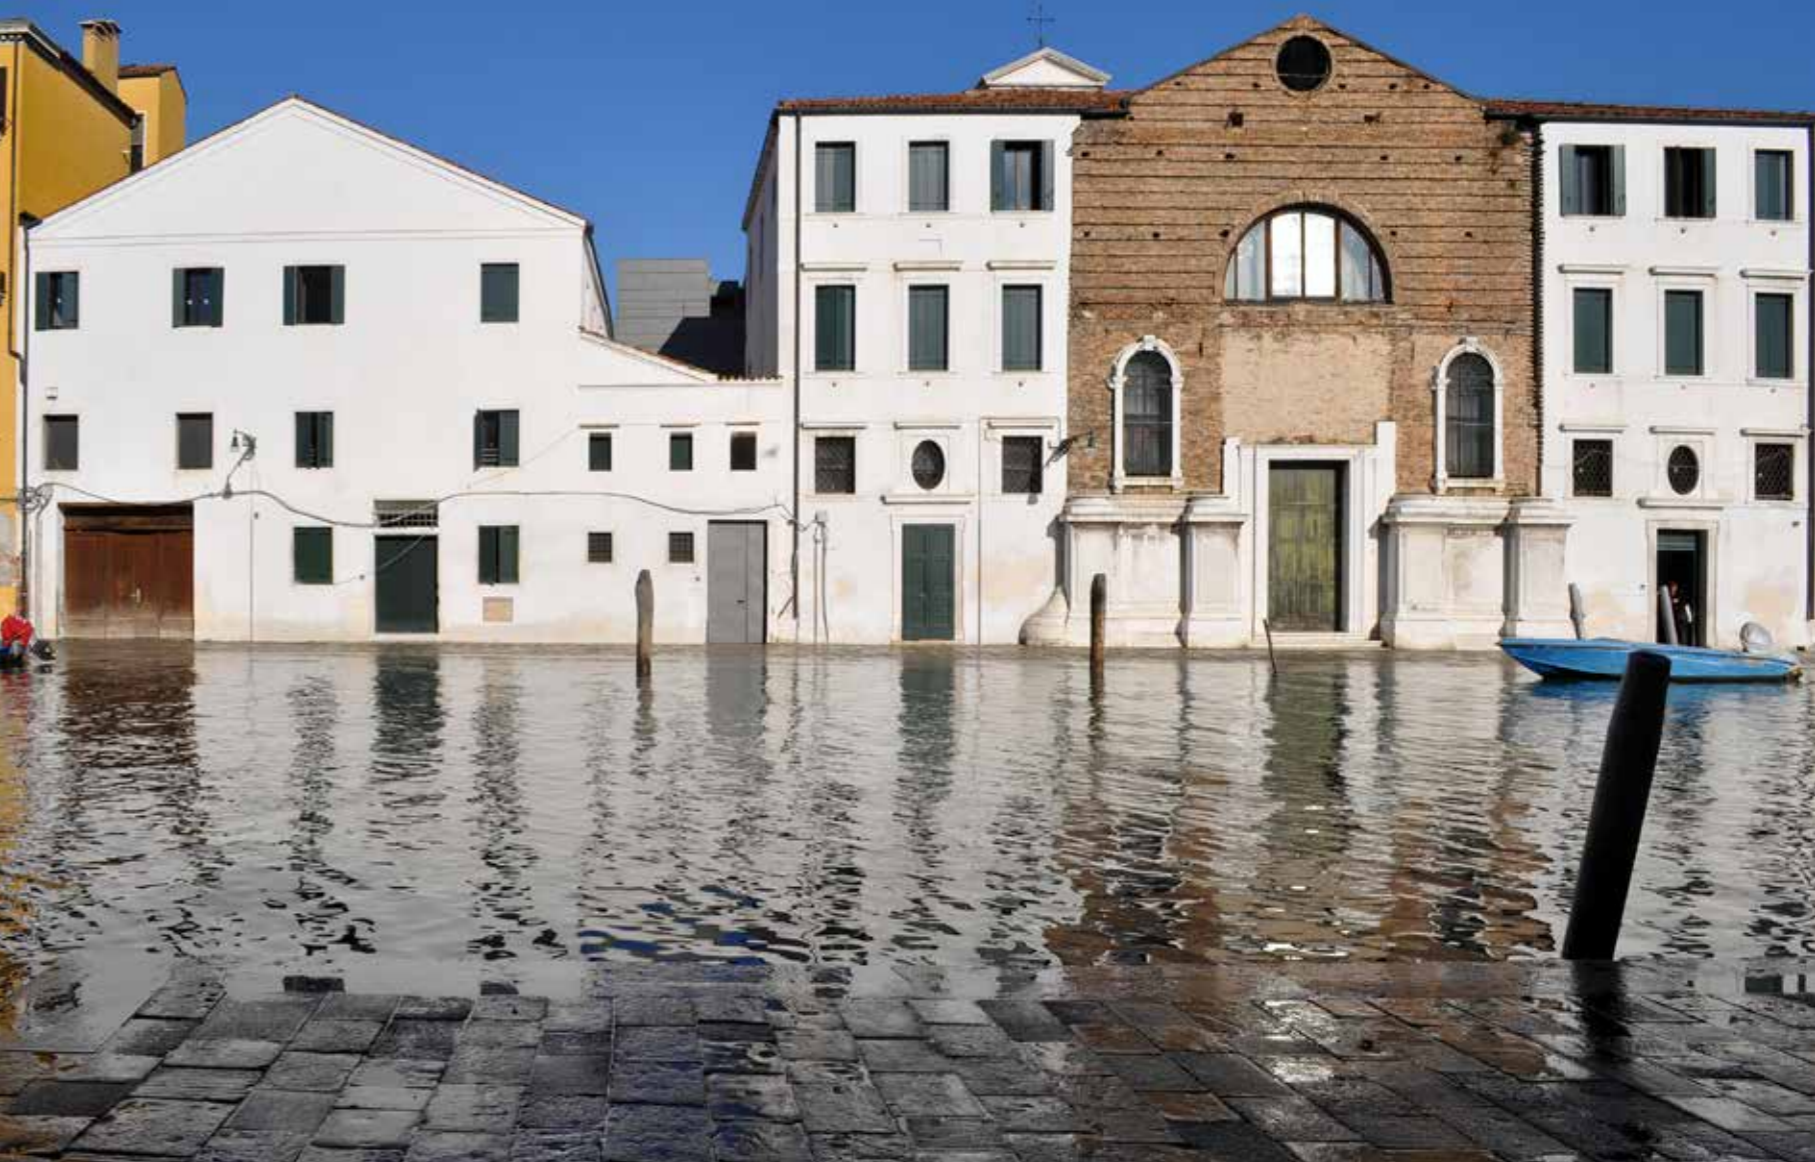
Il fronte sud verso la Fondamenta delle Penitenti lungo il rio di Cannaregio prima dei lavori (foto Chemollo)

The southern front towards the Fondamenta delle Penitenti along the Cannaregio canal before the works (photo by Chemollo)

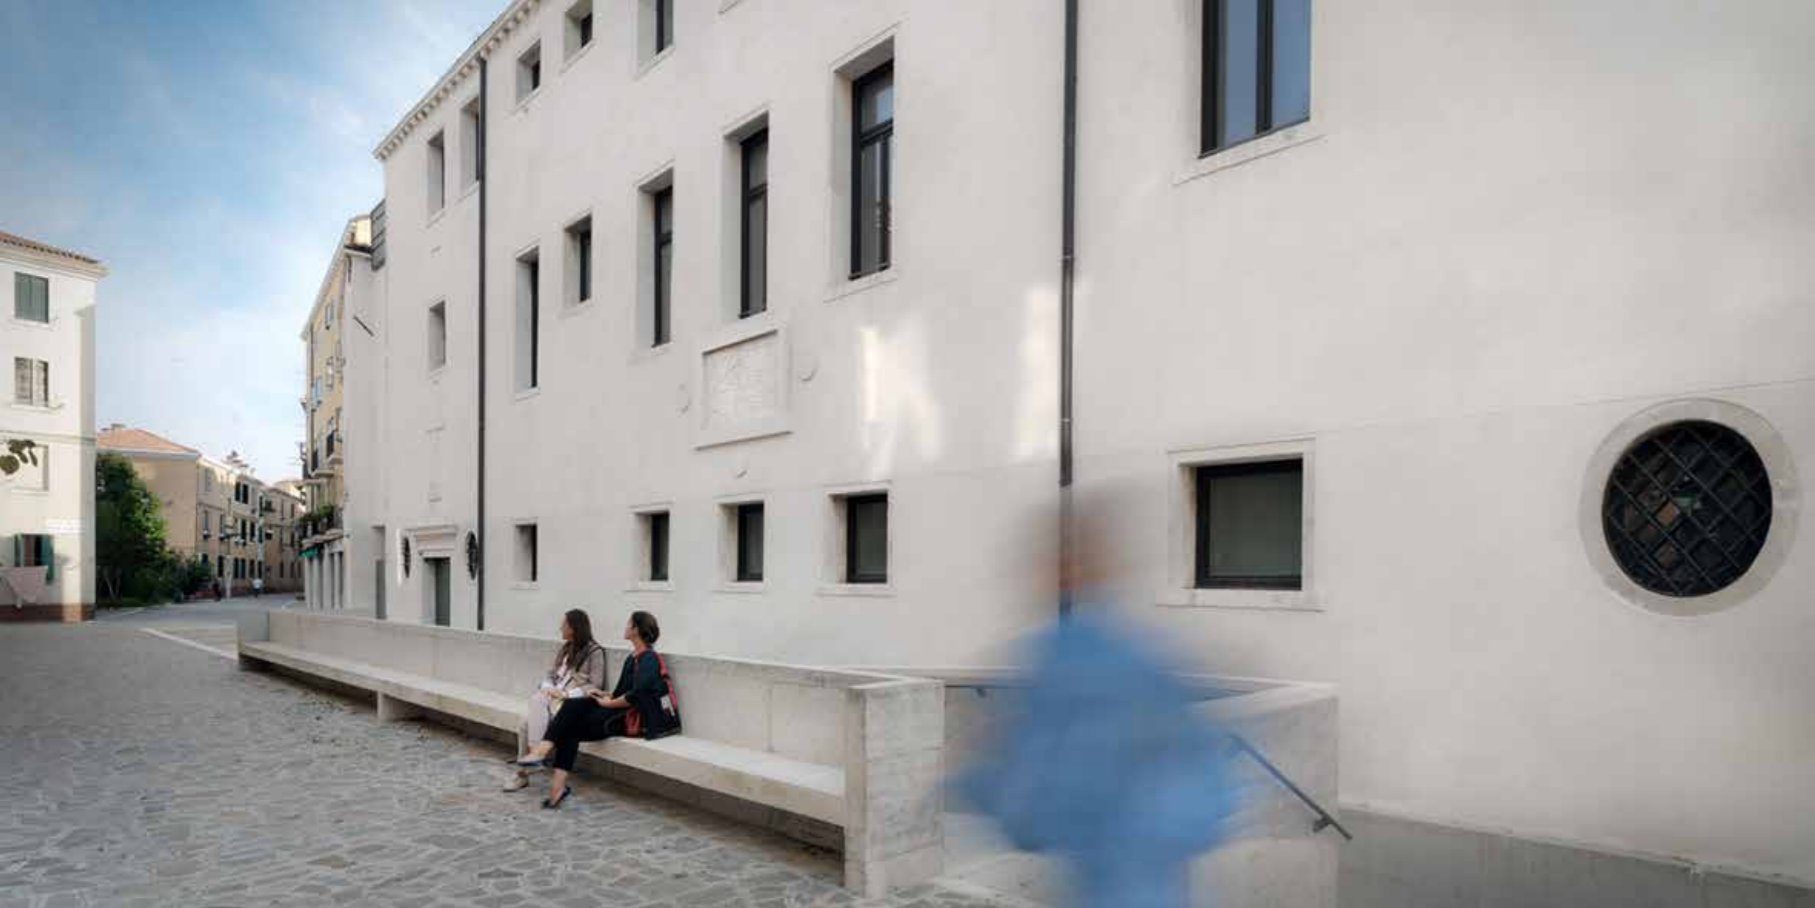
Il fronte lungo Fondamenta delle Penitenti, dopo i lavori. In secondo piano uno dei nuovi corpi scala di collegamento tra gli edifici (foto Bonadio)

The front along the Fondamenta delle Penitenti, after the works. In the background one of the new block of stairway connecting buildings (photo by Bonadio)

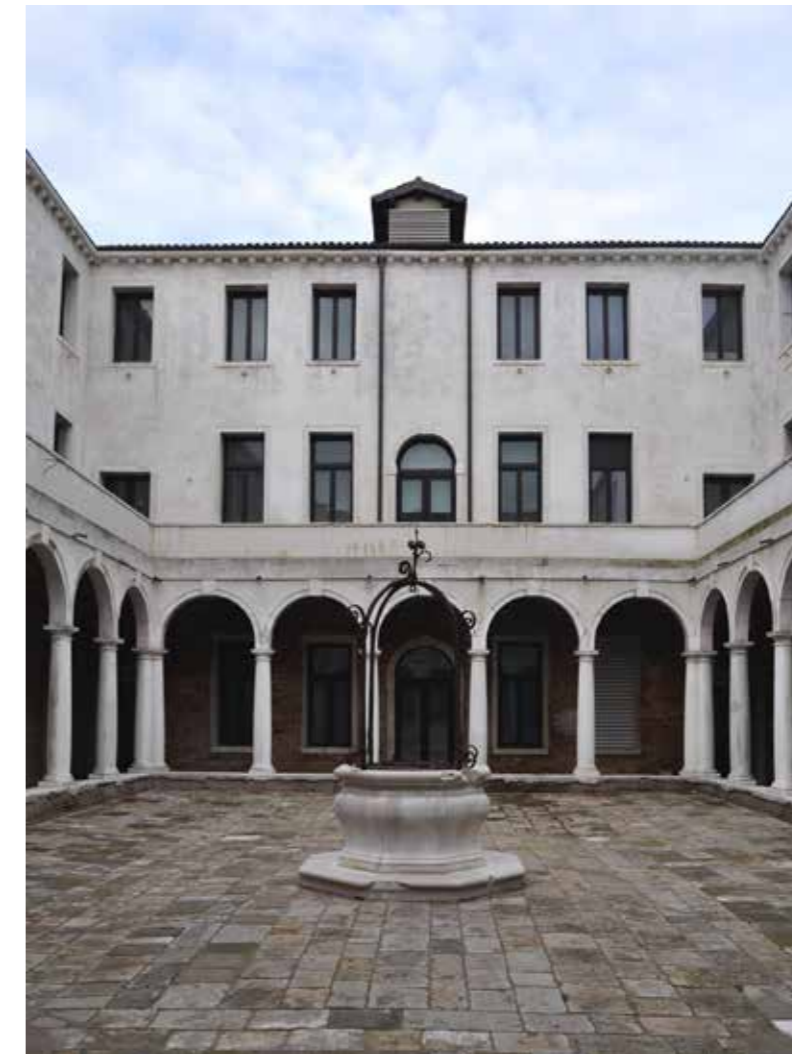
Il chiostro durante i lavori di restauro delle arcate

The cloister during the restoration of the arches

The deterioration of materials and structures caused the need for a series of interventions: consolidation of the foundations of the cloister; of some floors; verification and integration of tie rods; integration of some roof beams. The restoration interventions, in keeping with the conservation requirements, concerned the floorings, which have been preserved or locally integrated (internal courtyard, cistern, column hall) and the new plasters have been laid out so to integrate with the original ones, but distinguishing themselves

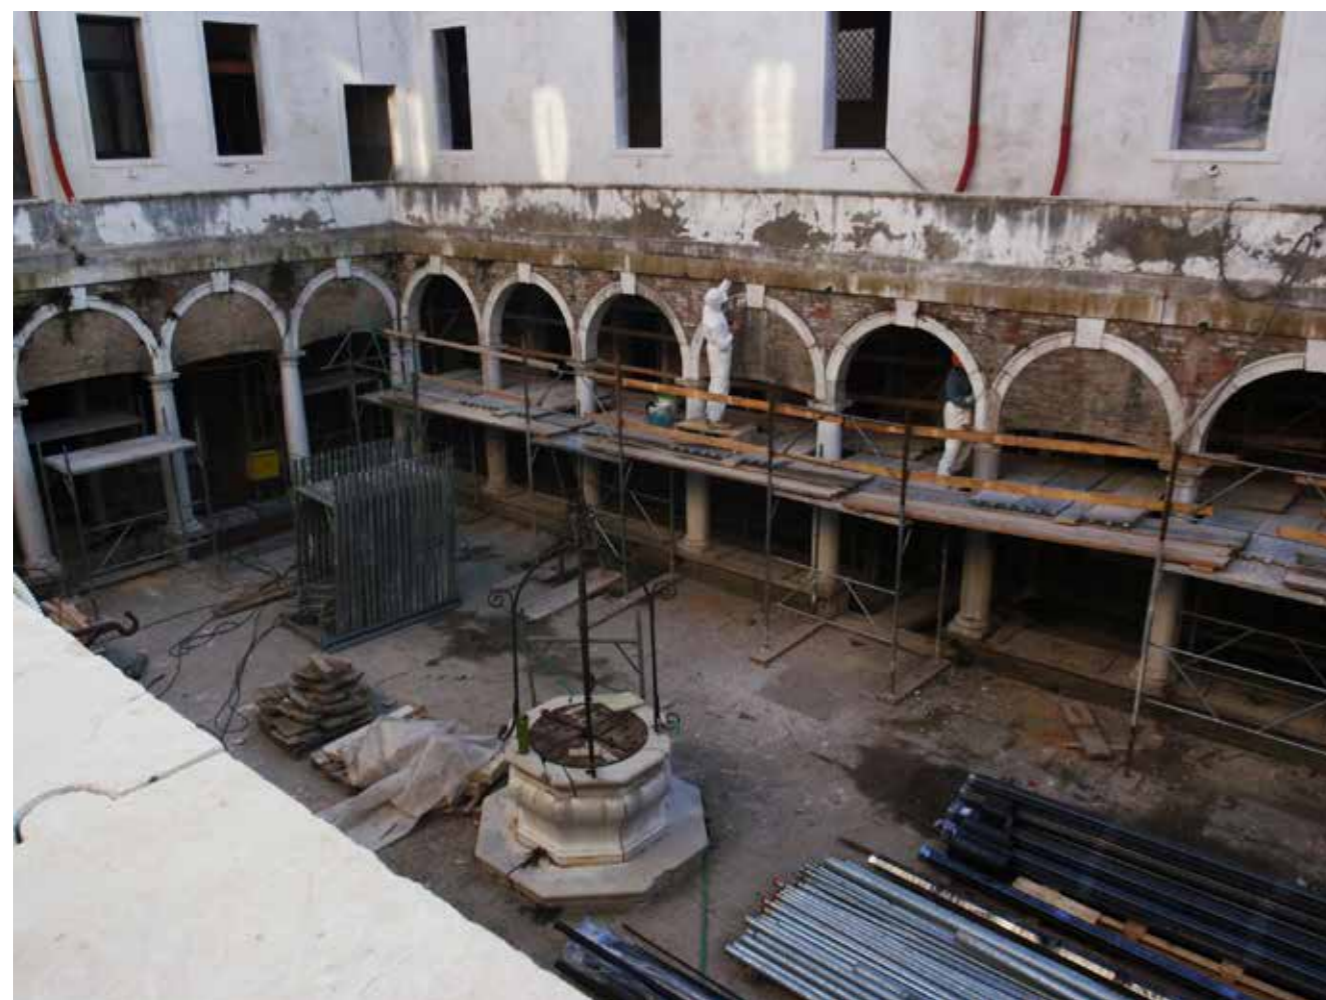
Il chiostro, oggi, dopo i lavori di liberazione degli archi e di conservazione degli intonaci (foto Resini)

The cloister, today, after the work of liberating the arches and preserving the plasters (photo Resini)

Gli interventi di restauro, conformi alle istanze della conservazione, hanno interessato le pavimentazioni, le quali sono state conservate o integrate puntualmente (corte interna, cisterna, sala delle colonne) e i nuovi intonaci sono stati stesi distinguendosi, ma integrandosi con quelli originari.
