Il restauro del Castello di Ugento come ricerca del principio di compatibilità

The restoration of the Castello di Ugento as a symbolic application of the principle of compatibility

Dati di Progetto — Project Data

Luogo — Location
Ugento (Lecce), Italia

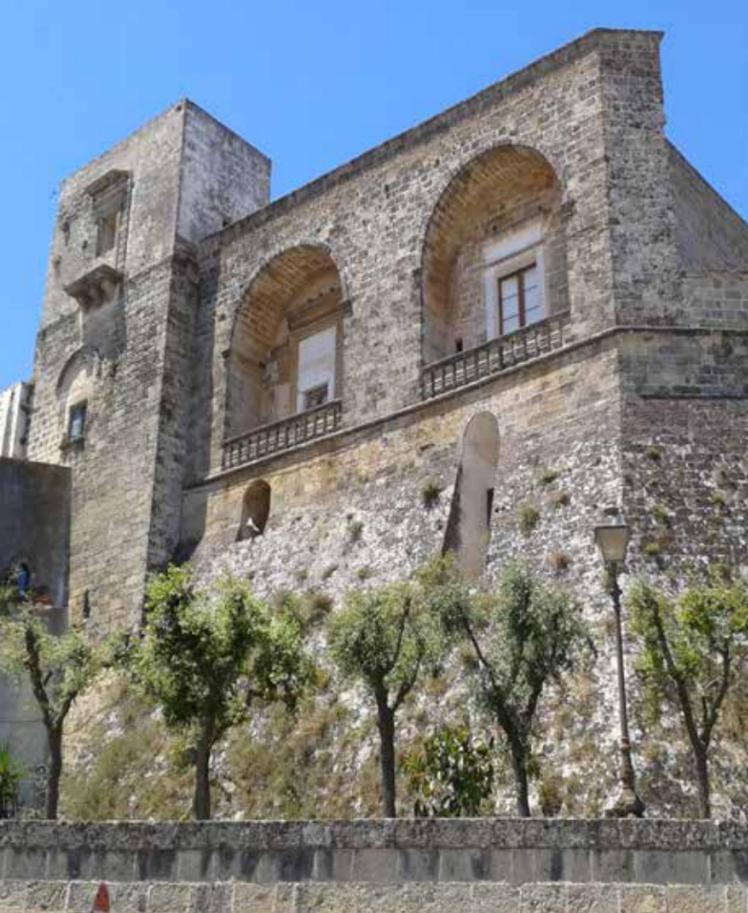
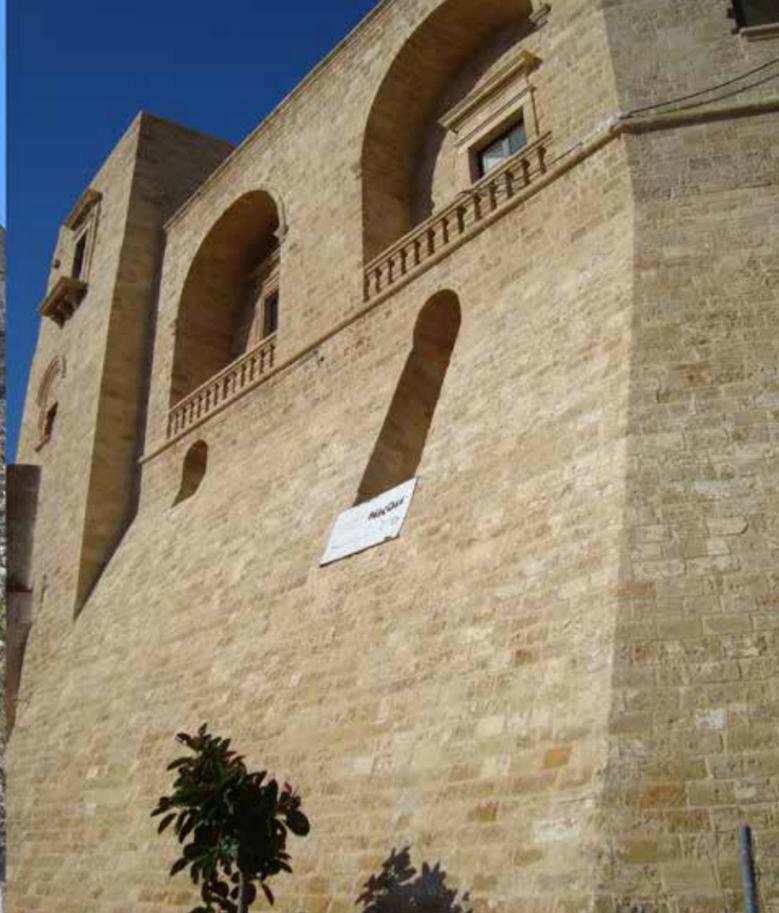
Vista a volo d'uccello del complesso castellano inserito nell'organismo urbano di Ugento

A bird's-eye view of the castle complex set in the urban fabric of Ugento

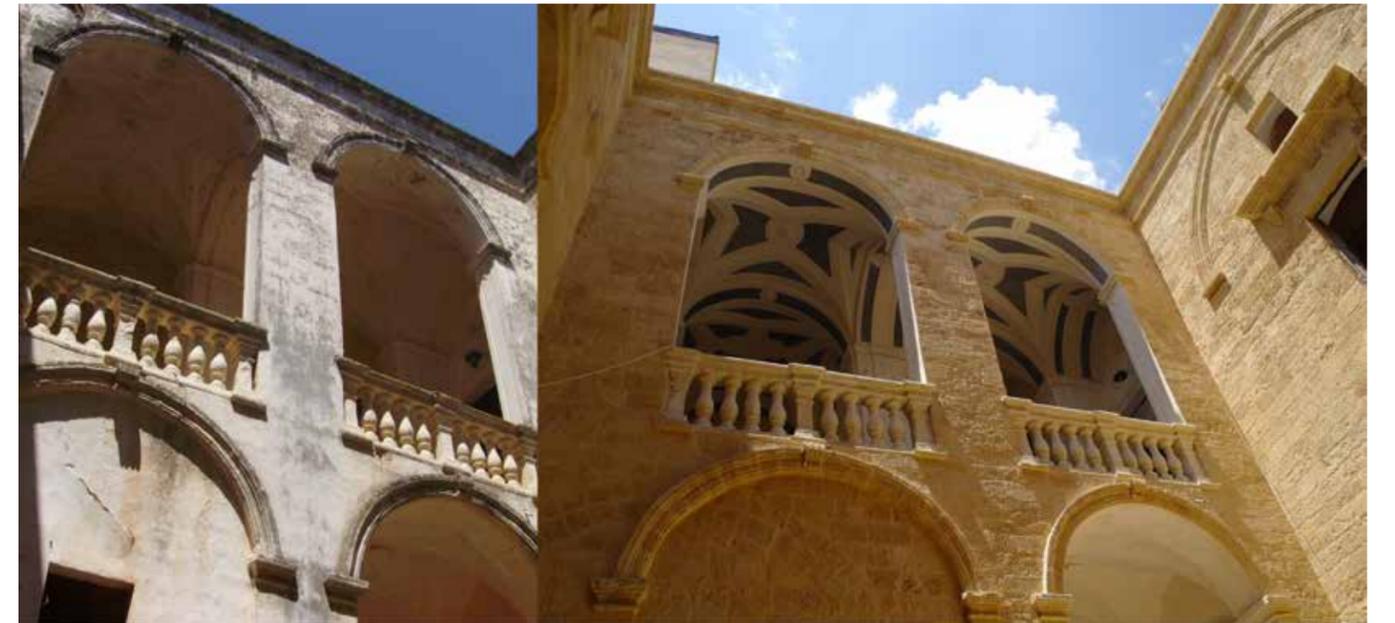
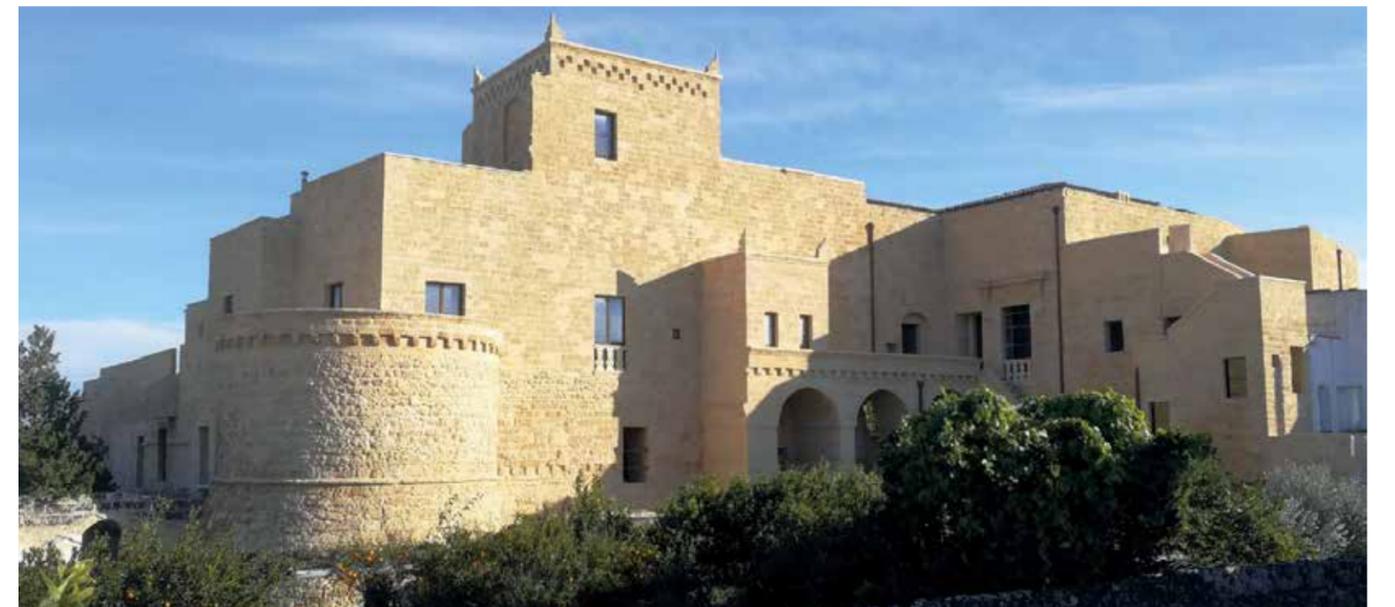
Fronte orientale prima e dopo l'intervento di restauro delle superfici architettoniche.

Eastern facade, before and after the restoration of the architectural surfaces.

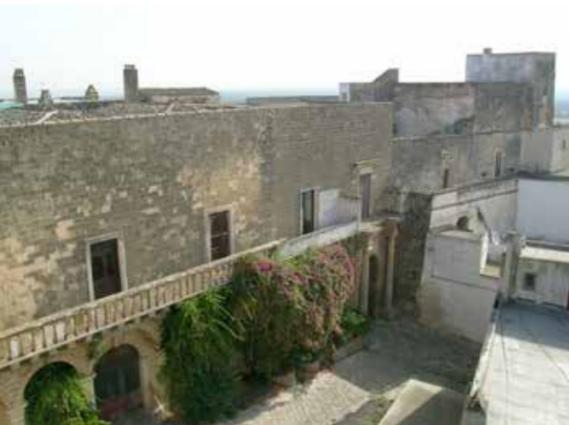
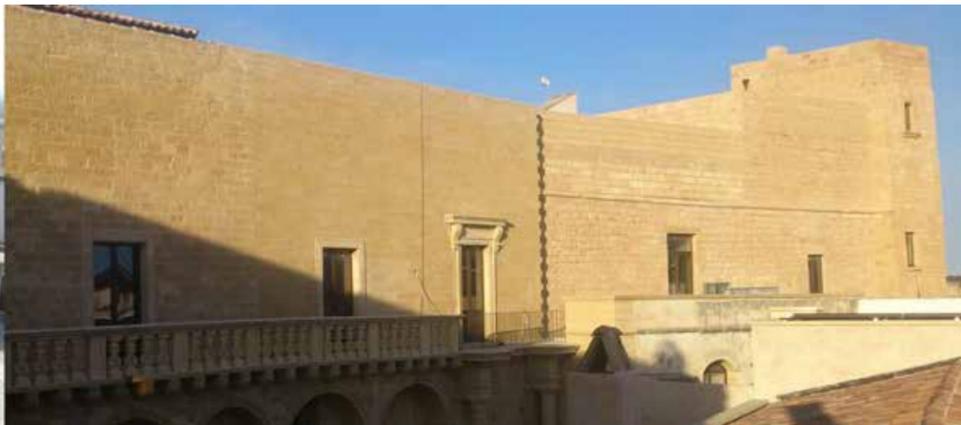
Scalone monumentale prima e dopo l'intervento di restauro delle finiture e di riproposizione della bicromia.

A monumental stairway before and after the restoration of finishes and recovery of the two color scheme.

modellato in stucco e da una bicromia riscontrata mediante opportuni sondaggi è stato oggetto di una sicura riproposizione del testo ottenuta mediante la conservazione degli stucchi e delle finiture originali, l'integrazione - laddove necessario - del modellato ed una revisione cromatica complessiva. Infine, particolare attenzione è stata riservata al recupero quanto più possibile esteso degli infissi lignei storici.

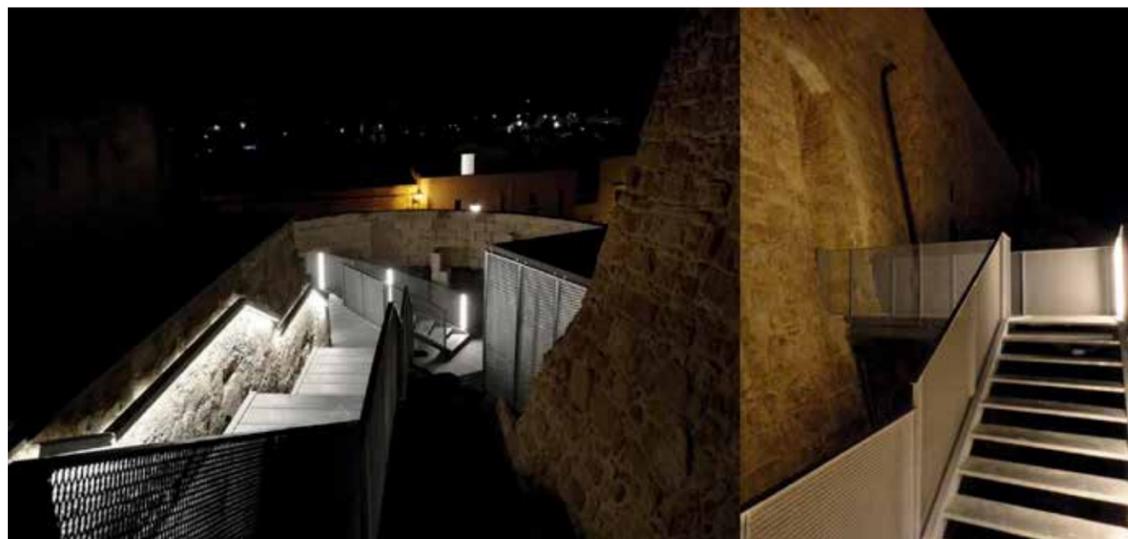
Fronte occidentale dopo l'intervento di restauro delle superfici architettoniche e di ricostruzione di alcuni elementi murari segnatamente distinguibili.

Western facade, before and after the restoration of the architectural surfaces and reconstruction of some clearly distinguishable wall elements.

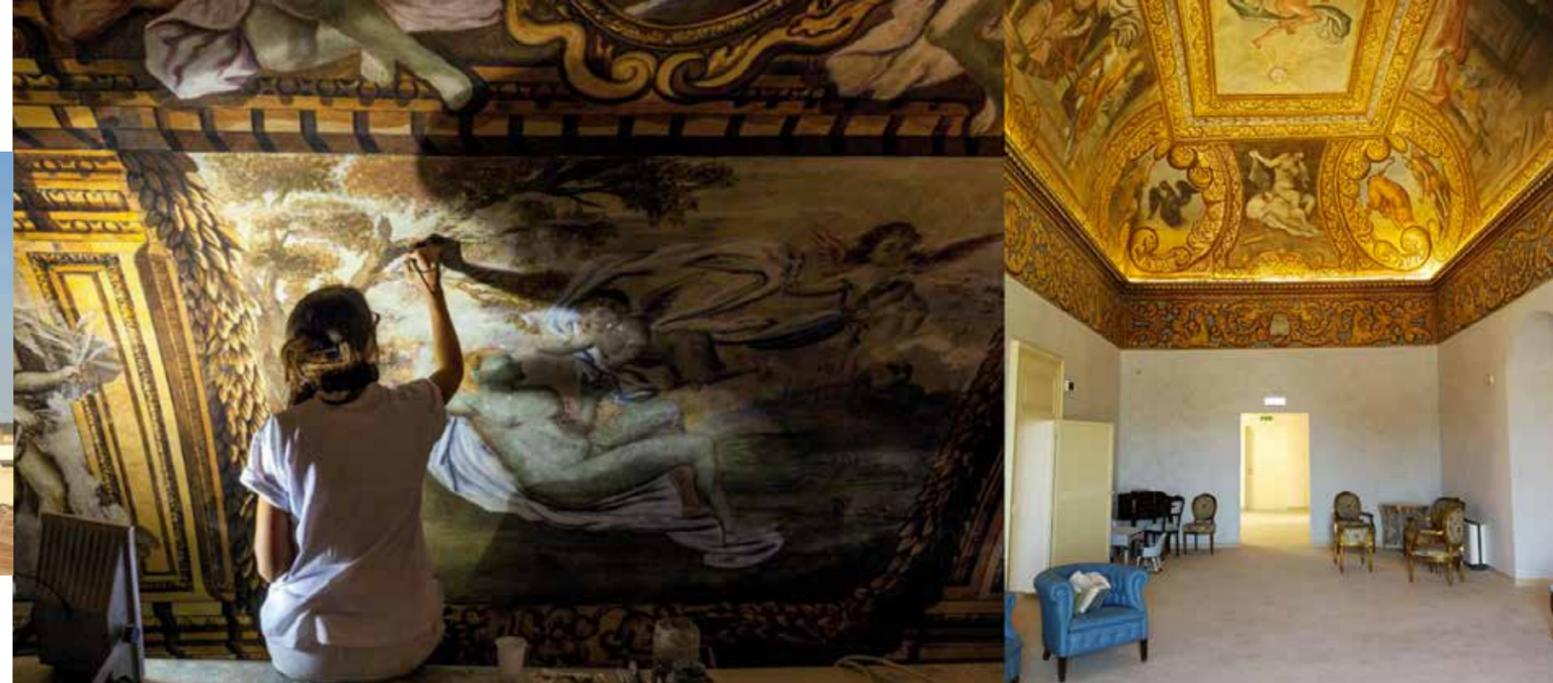
Restauro degli affreschi delle volte interne mediante velatura sottotono durante e dopo l'intervento.

Restoration of the frescoes of the inner vault through a veiled undertone during and after the intervention.

Il piano nobile è caratterizzato da un importante ciclo di affreschi tardo barocchi che assecondano un interessante programma iconografico direttamente ascrivibile alla committenza. Alle difficili operazioni di descialbo sono seguite le necessarie operazioni di pre-consolidamento della ritrovata pellicola pittorica. Le successive operazioni di pulitura hanno conseguito il duplice obiettivo di rimuovere, da una parte, i residui dello scialbo e, dall'altra, alcune ridipinture considerate incongrue e - come rilevano i progettisti - prive di riscontri di natura storica. A fronte di un testo figurativo segnatamente esigibile il gruppo di progettazione ha doverosamente ricondotto le lacune mediante compatibili integrazioni della finitura superficiale e leggere velature sottotono, nel pieno rispetto del principio di distinguibilità. Lo scalone monumentale caratterizzato da un ricco
