# Il restauro della fattoria di Buffelsdrift.

## The restoration of the Buffelsdrift Farm.

**Luogo:**  
Ladismith Klein Karoo Nature Reserve -  
Eden - Western Cape - South Africa  
**Committente:**  
GT Trust  
**Progetto e direzioni lavori:**  
Jaco Booyens Architect in collaboration  
with SAOTA Cape Town  
**Cronologia:**  
March 2017 to December 2019

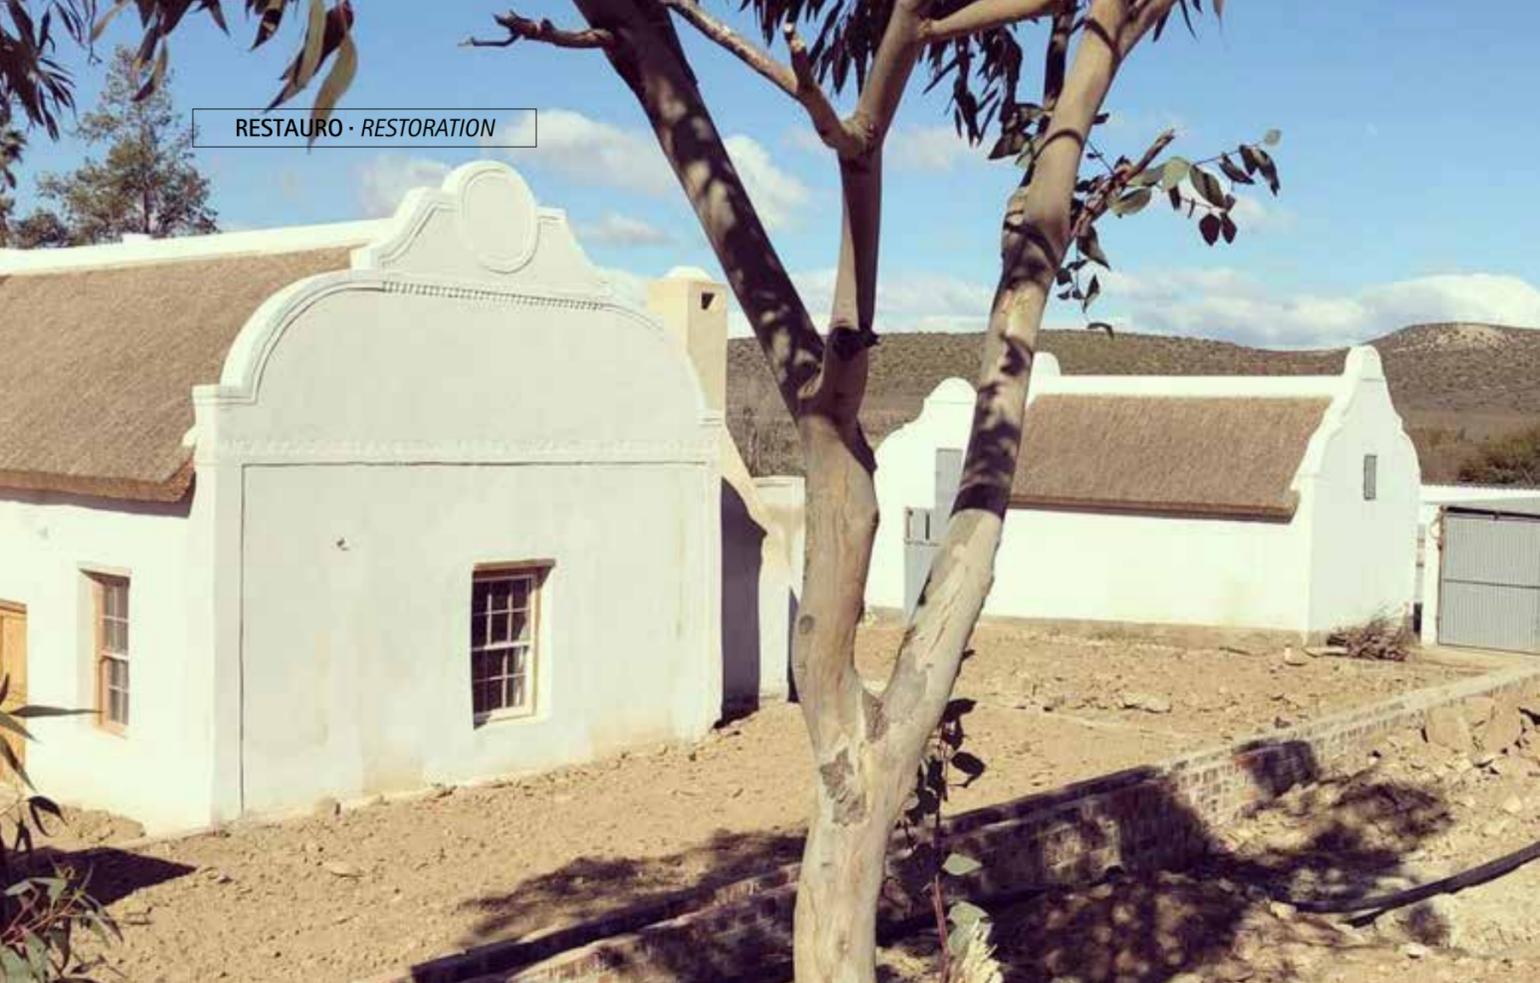
Edificio 1 in primo piano ed edificio 3 in secondo piano dopo i lavori di restauro.

*Building 1 in the foreground and building 3 in the background after the restoration work.*

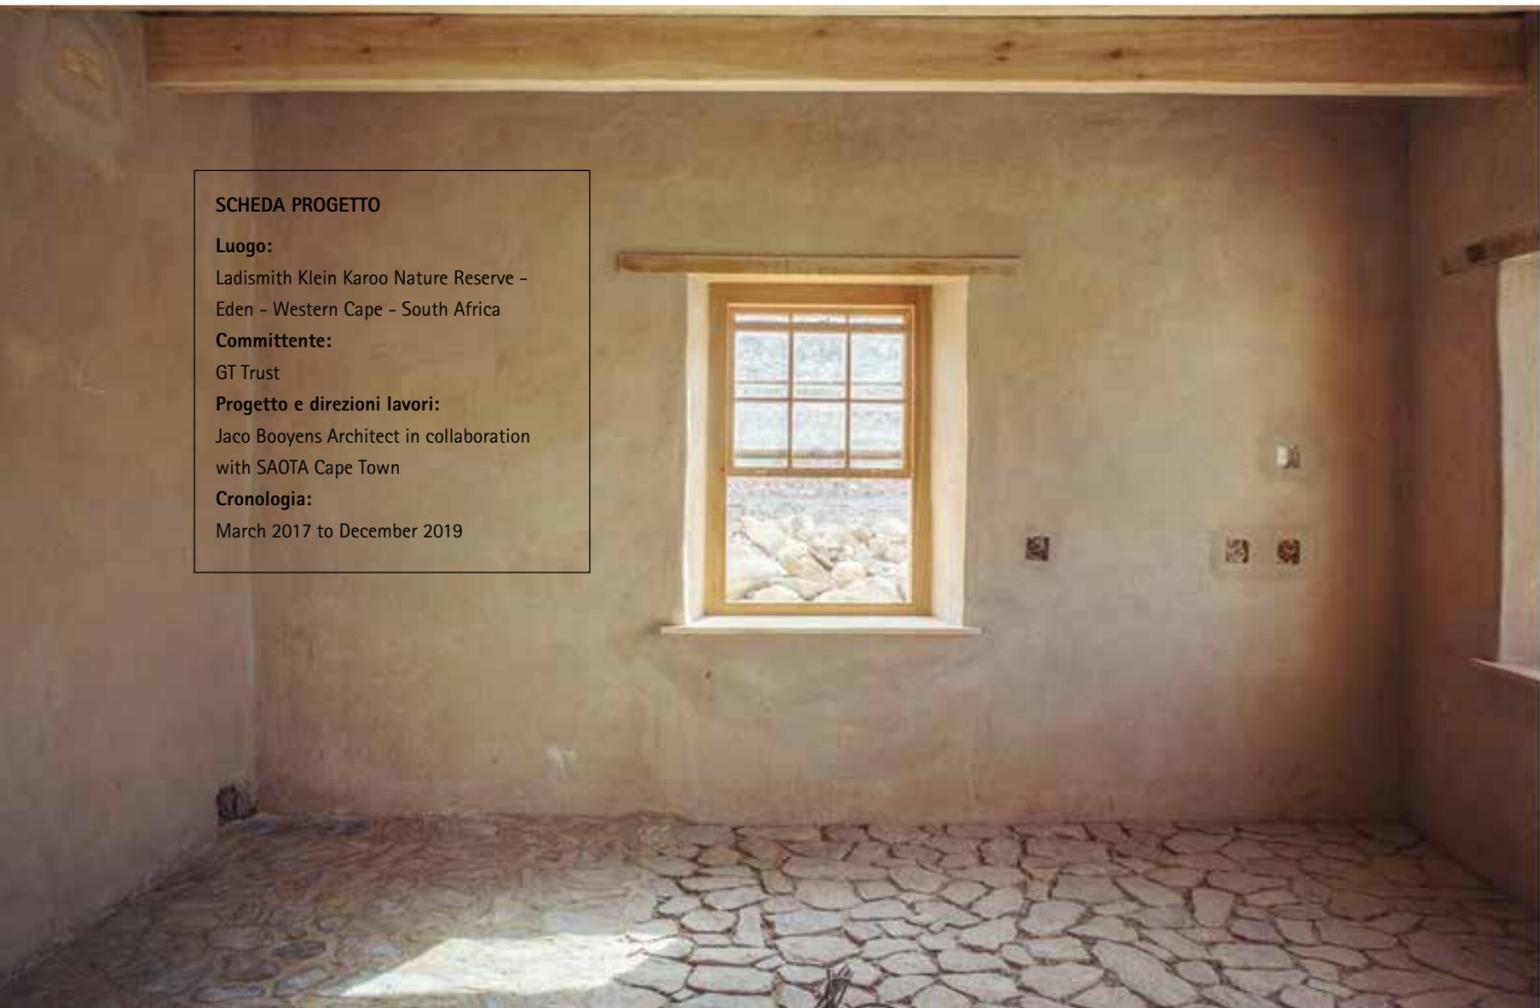
Edificio 1 interno dopo i lavori di restauro.

*Building 1 interior after the restoration work.*

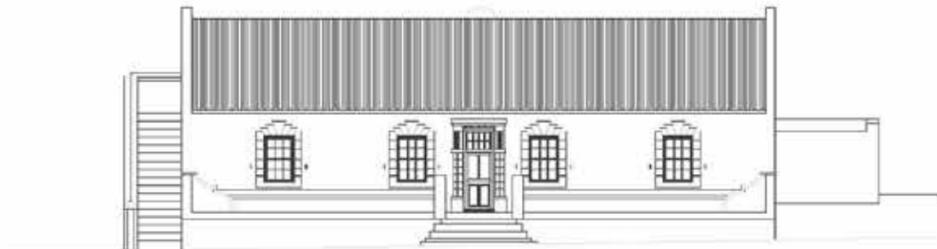
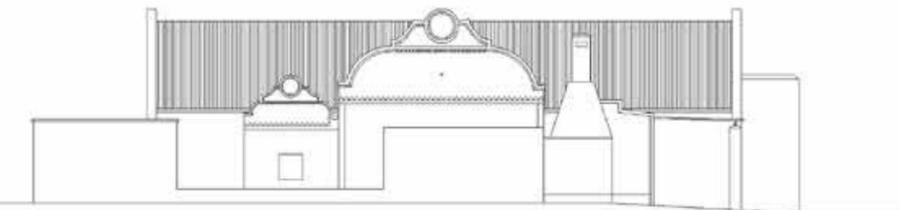
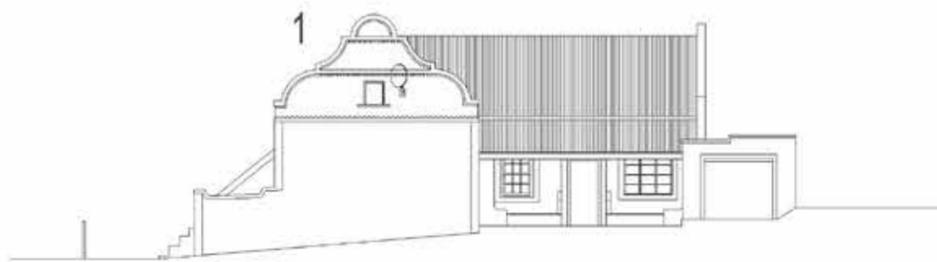
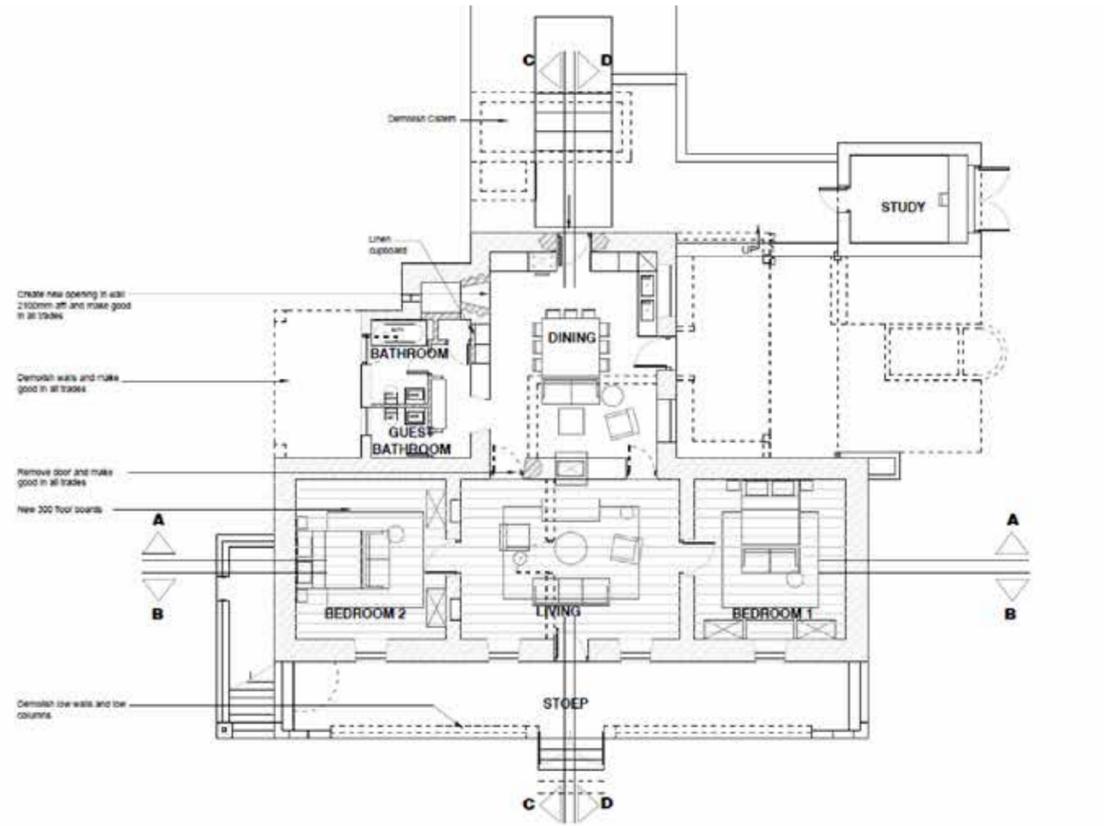
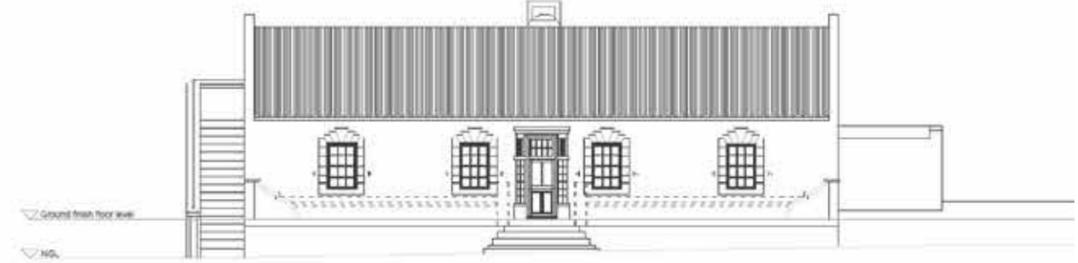
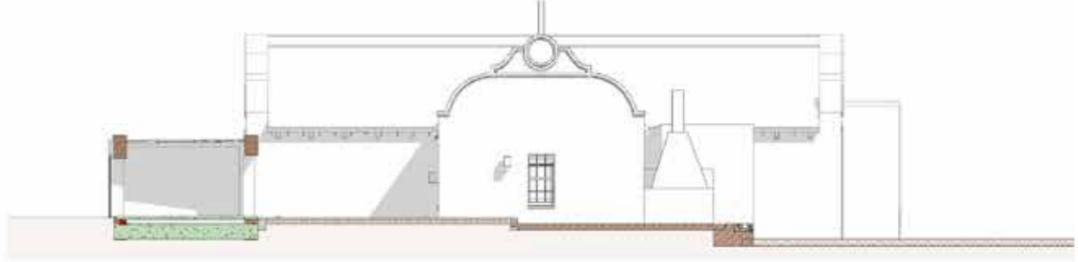
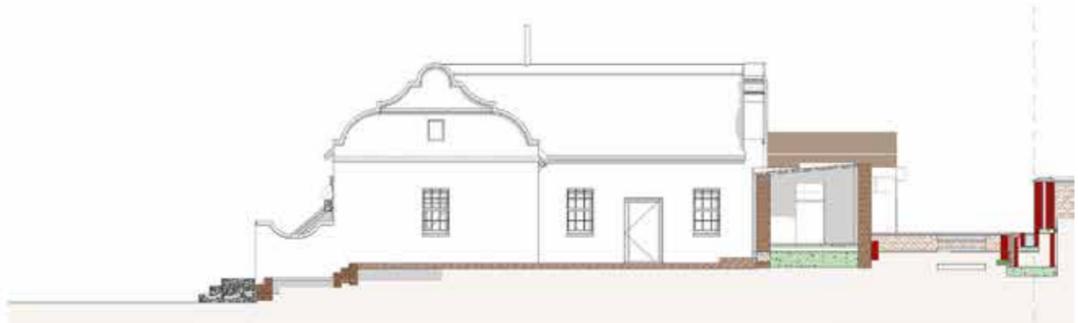
Edificio 1 pianta e prospetti nord, est e sud. Confronto tra stato di fatto e stato di progetto.

*Building 1 plan and north, east and south perspective drawings. Comparison between the current state and the final state.*

di restituire leggibilità al testo architettonico ha opportunamente optato per la loro rimozione. L'edificio principale è stato liberato dalla balaustra e dalle colonnine sul fronte est, dalla tettoia presente sul fronte sud, dalla cisterna sul fronte ovest e dal patio e dalla presenza di bucaure orizzontali proporzionalmente incompatibili con il tipo di struttura sul fronte nord. Internamente è stato rimosso il bagno realizzato all'incrocio della T e la parete a sinistra dell'entrata. L'impianto distributivo proposto ritrova la perdita simmetria e la sequenza di vani direttamente connessi tra loro restituendo dignità tipologica alla struttura maggiore del complesso rurale.

east front, the canopy on the south front, the tank on the west front and the patio and the presence of horizontal holes, which are proportionally incompatible with the type of structure on the north front. Internally, the bathroom built at the T intersection and the wall to the left of the entrance were removed. The proposed distribution system retrieves the lost symmetry and the sequence of rooms, which are directly connected to one another, by restoring typological dignity to the main structure of the rural complex. To the average South African

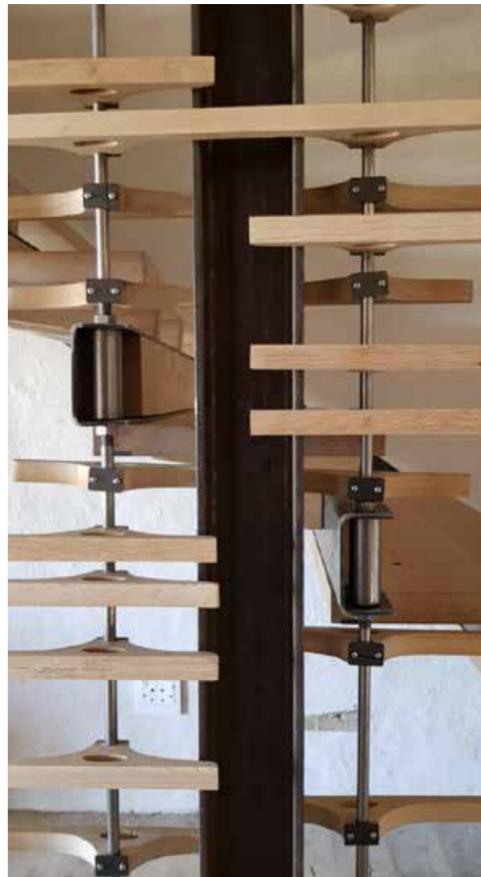
Edificio 10 dettaglio scala.

*Building 10 staircase detail.*

functional motivations, appear to be consistent with the project planning. Specifically, the replacement of the reinforced concrete staircase with a light structure made of steel and wood, which was intended for the building that had previously been used for drying tobacco (10) and internally structured as a mezzanine, seems to interpret the requirement of tradition in a contemporary key. Furthermore, the new building, which was intended to contain the pumping equipment (11) and was made entirely of adobe with 1.2 metres-thick masonry, offers

Appaiono coerenti con l'impostazione del progetto le scelte compositive per le nuove strutture e gli elementi architettonici che con specifiche motivazioni funzionali è stato necessario inserire negli edifici esistenti. In particolare, la sostituzione della scala in cemento armato con una struttura leggera realizzata in acciaio e legno, destinata all'edificio

precedentemente utilizzato per l'essiccazione del tabacco (10) e già internamente soppalcato, sembra interpretare in chiave contemporanea il dettato della tradizione. Ancora, il nuovo corpo di fabbrica destinato a contenere le attrezzature di pompaggio (11), realizzato interamente in terra cruda con murature di spessore pari a 1,2 mt., presenta un'interessante soluzione costruttiva per l'impalcato di copertura (travi composte in acciaio e voltine ribassate in mattoni) pensato per non gravare eccessivamente sulle strutture verticali. L'esito formale, ottenuto senza l'uso di centine ma con un sistema sperimentale costituito dal progressivo scorrimento su binari in acciaio di una forma in legno, appare appena accennato sul fronte dell'edificio.

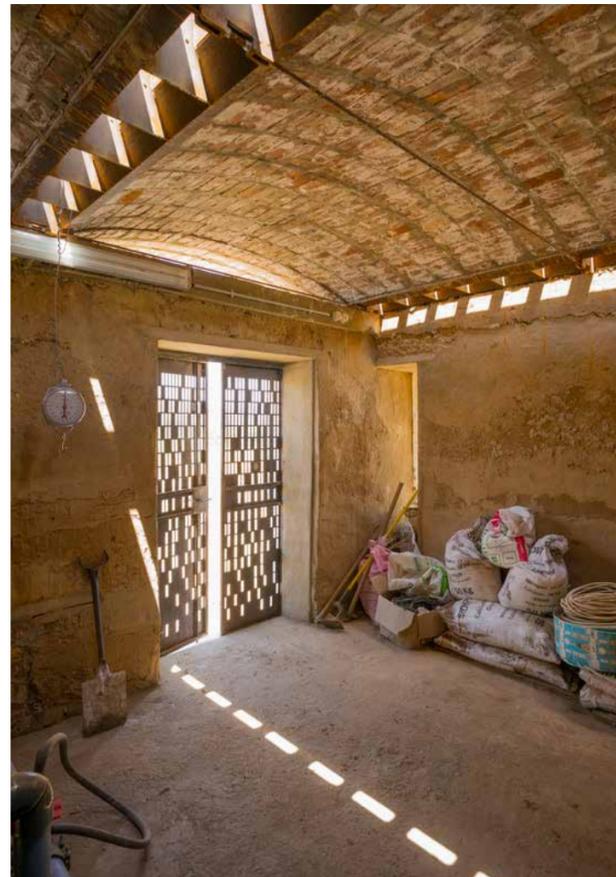
Edificio 11 spaccato assonometrico.

*Building 11 axonometric cross section.*

an interesting construction solution for the roofing deck. Such a deck was made of steel beams and lowered brick vaults and was designed to avoid an excessive burden on vertical structures. The formal outcome was obtained without the use of supporting beams, but with an experimental system consisting of the progressive sliding on steel rails of a wooden shape, and it appears as slightly outlined on the front of the building. The restoration work was aimed at the removal of the incongruous additions; it was moderate in the
