Localizzazione · Location:
Koksijde, Belgio

Progettisti · Designers:
Govaert Et Vanhoutte Architects, Brugge (Belgium)
Bureau Benoît Delaey Conservatiearchitecten, Brugge (Belgium)

La rinascita della grangia delle dune: la galleria d'arte Ten Bogaerde

**Bringing the grange of the dunes to rebirth:
the Ten Bogaerde arts centre**

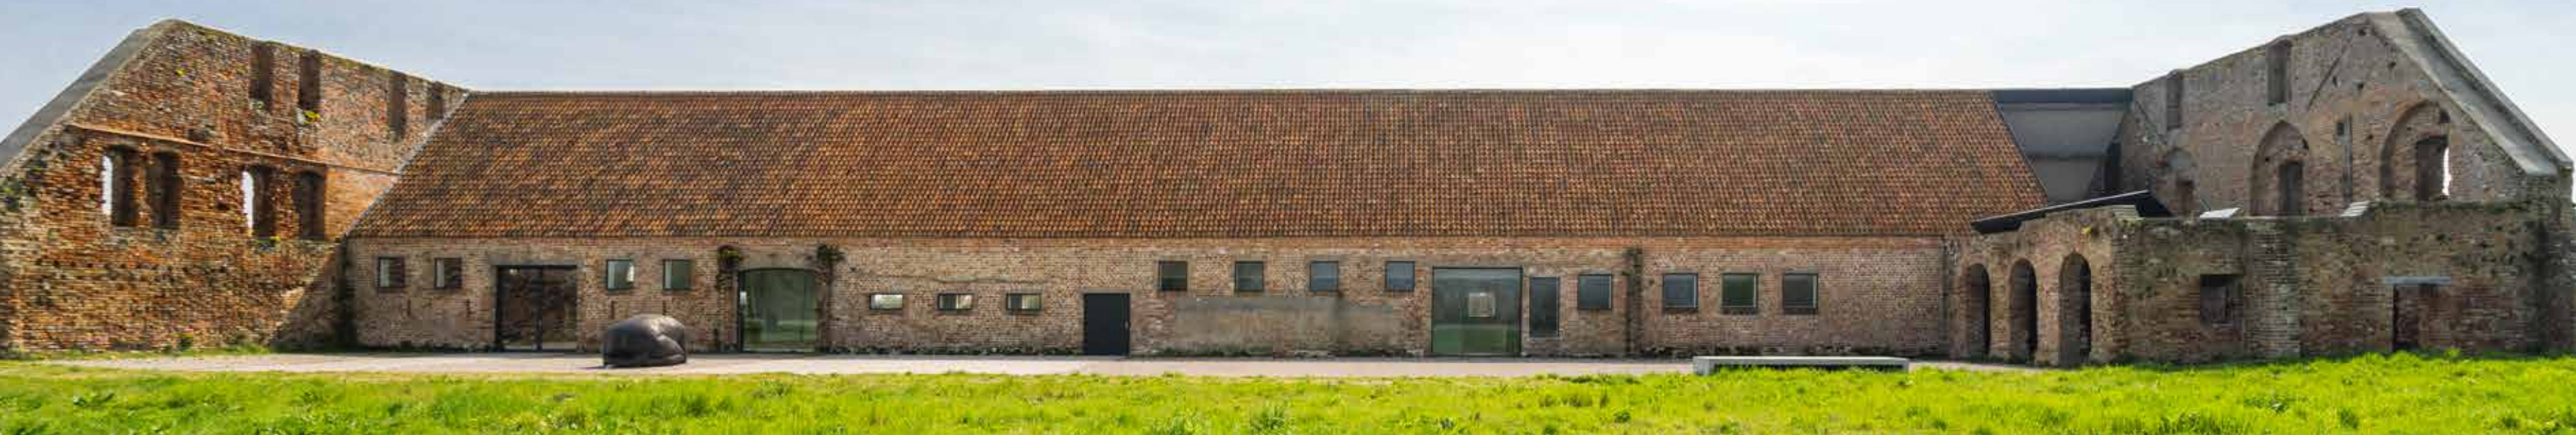
Il fronte orientale. In primo piano, la parete in metallo laccato per l'entrata al Ten Bogaerde art centre.

The eastern façade. In the foreground, the lacquered metal wall of the entrance to the Ten Bogaerde art centre.

that mediates the comparison between the pre-existence and the new set-up through a glass surface. On the east façade, on the other hand, a modest superferetation was demolished for occluding the entrance arch which, brought back in its geometry through new made-to-measure brick elements, assumes the role of the entrance to the gallery also benefiting from a black lacquered metal wall that guides the visitor to the reception desk inside. Besides, the improperly obstructed single-lancet windows were made visible,

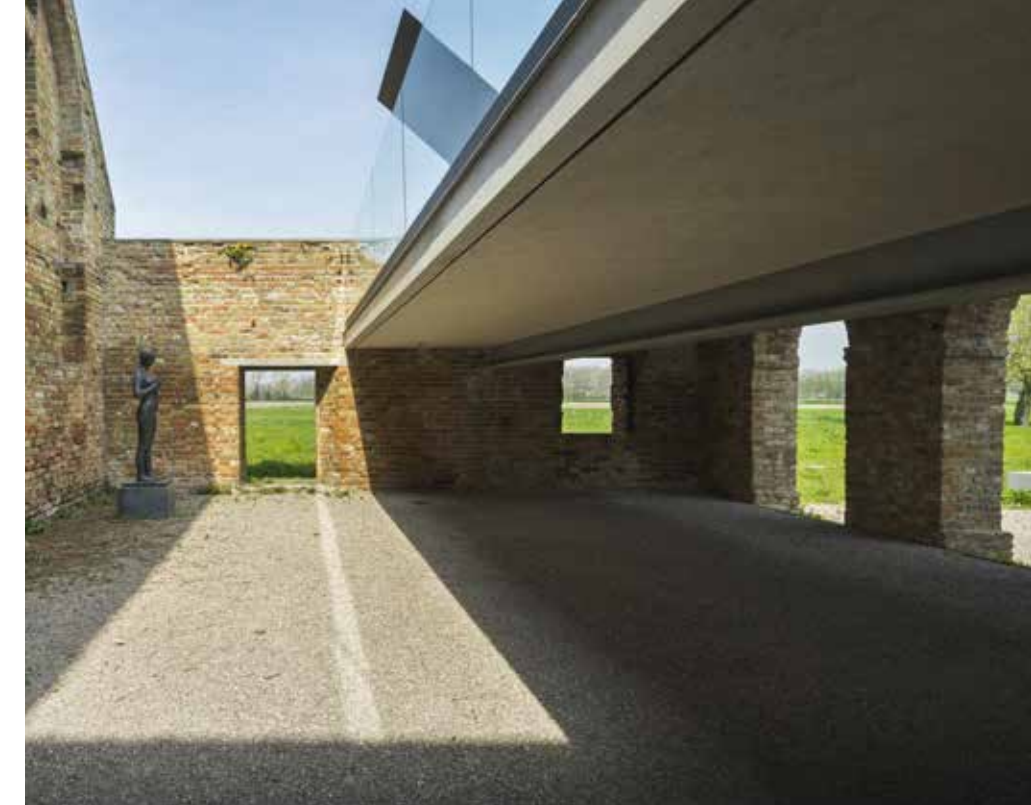
In alto. Il foyer esterno

Top. The external foyer

The attention to preserving the signs left by the passing of time on the pre-existence, as substantial elements of the history of the factory, is even more evident in the treatment of the two head fronts. On the west façade, while proceeding with the reopening of the arch for the transit of the threshing products, it was decided not to complete the roofing structure corresponding to the last span of the most recent construction, leaving traces caused by past fires evident in the exposed walls. The internal space is disconnected from the western front due to the interposition of an open foyer

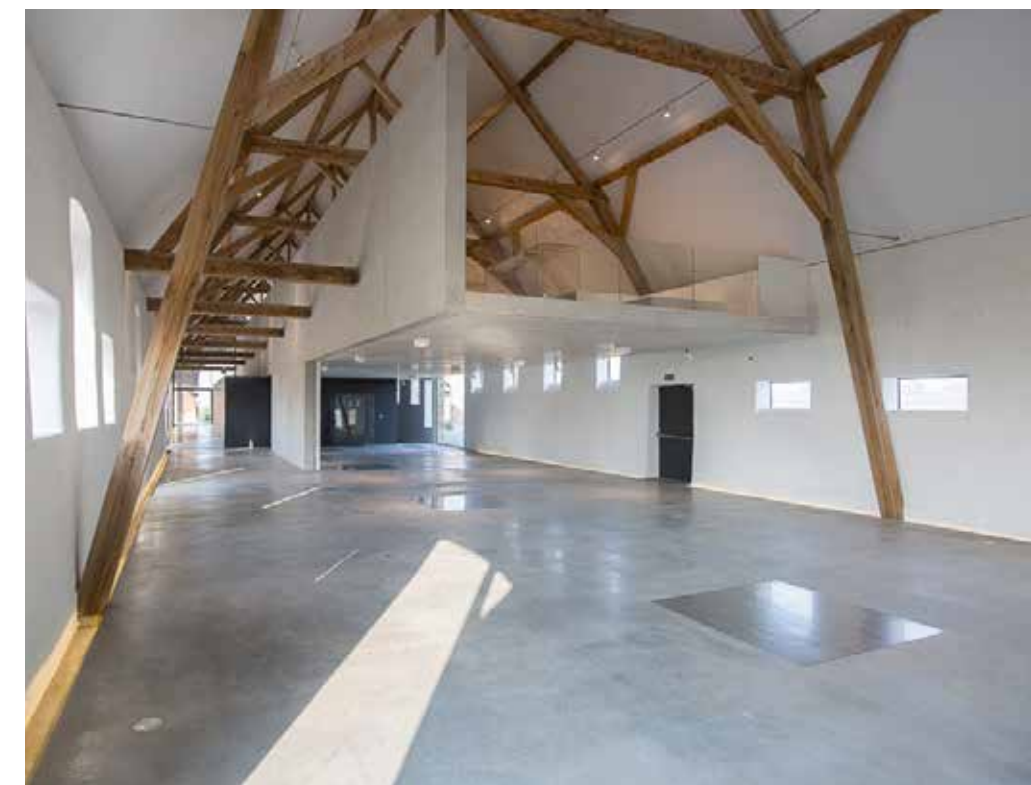
In basso. L'interno dello spazio
multifunzionale: in basso, le
esposizioni temporanee; in alto,
la galleria George Grard

Down. The multifunctional space
interior: below, the temporary
exhibitions area; above, the
George Grard gallery

arranging the recovery of the physical and material values of the brick walls punctuated by the openings, but by dabbing the latter with a backward dark grey brick curtain accentuating the opening depth. Once inside, a concrete volume – suspended in the confined space between the wooden structure of the high pitched roof and the new flooring consisting of smoothed concrete in a continuous flow – houses the permanent exhibition, at the end of which the visitor is invited to go out on the
