La diagnostica per il palinsesto del Battistero di Agliate

Diagnostic approach for the Agliate Baptistery palimpsest

Il percorso metodologico nel restauro delle pitture murali per la valorizzazione del processo di sedimentazione storica.

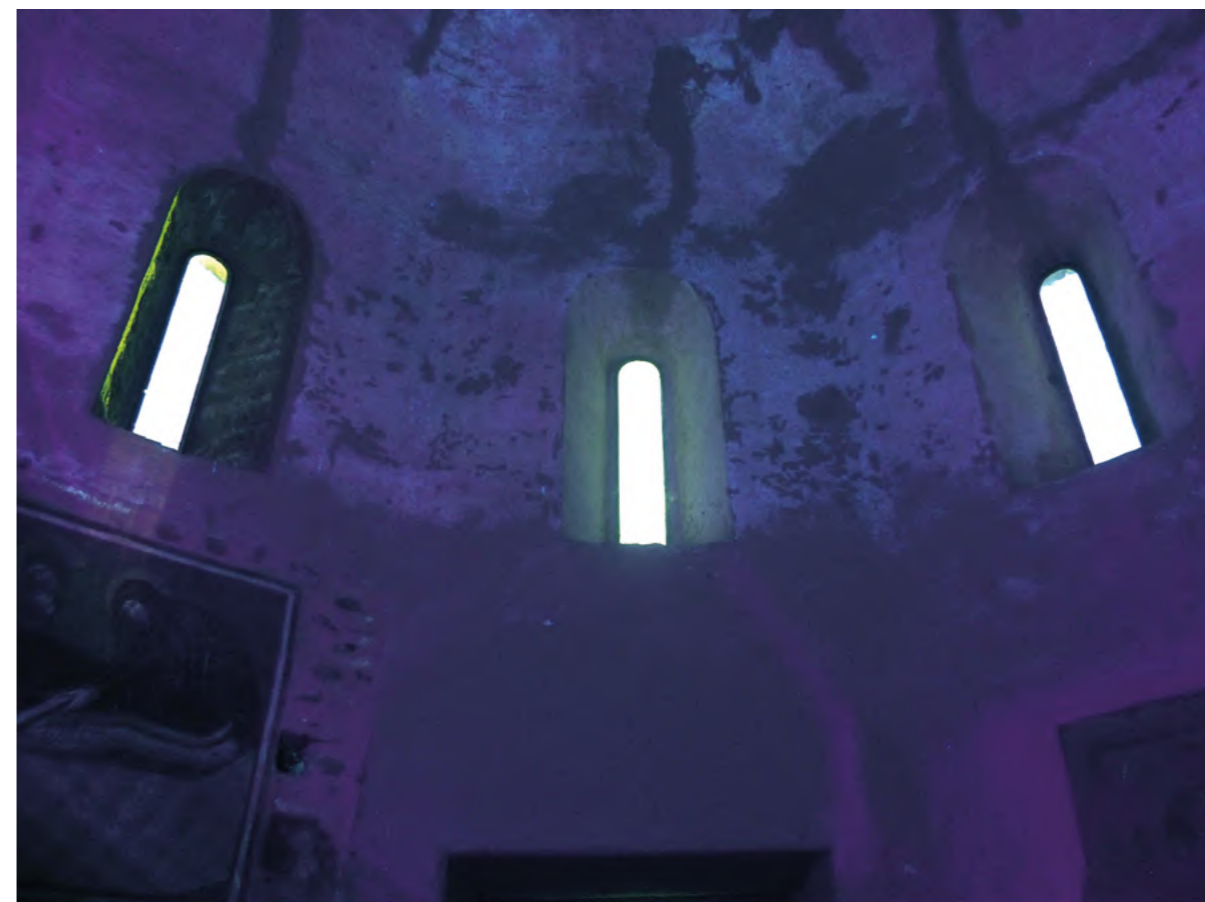
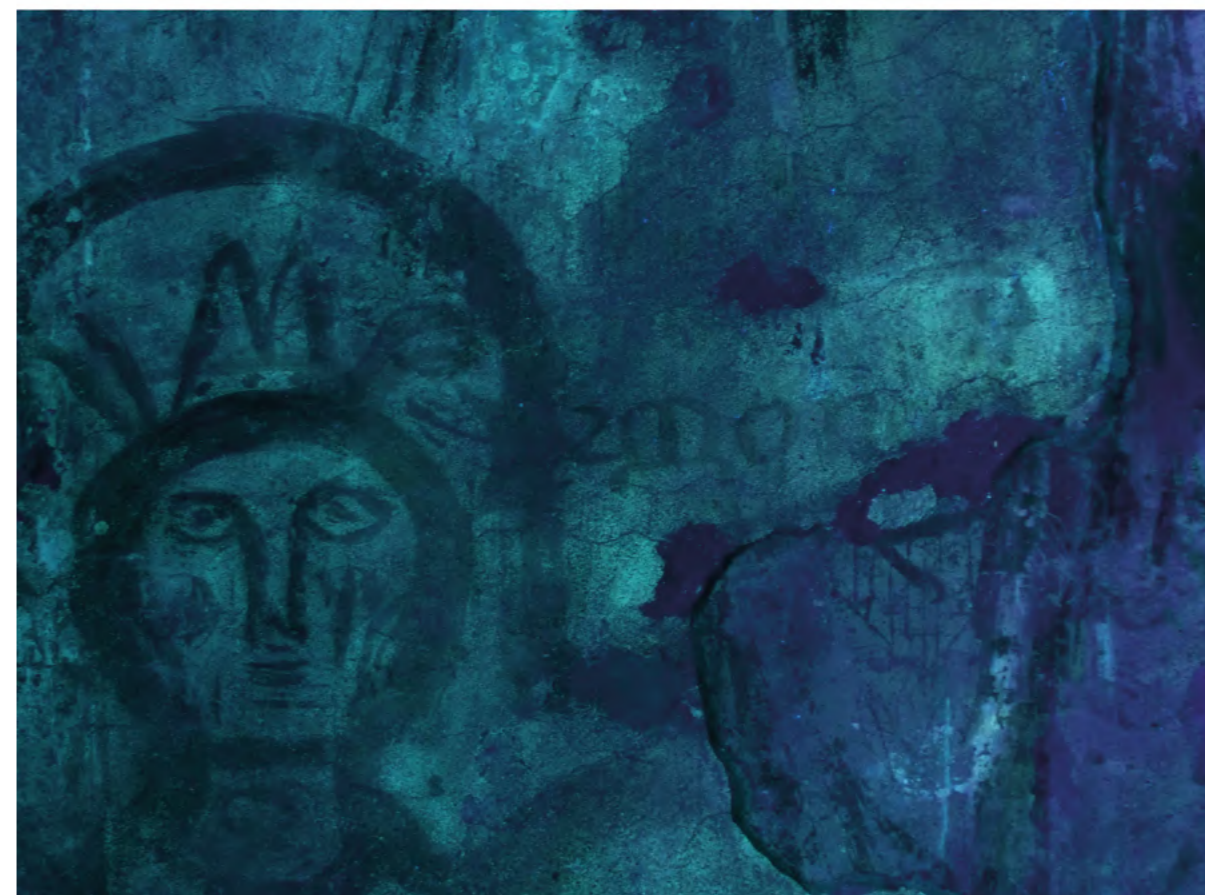
02.
Campagna diagnostica per immagini multispettrali in fluorescenza UV | Diagnostic campaign for multispectral images in UV fluorescence

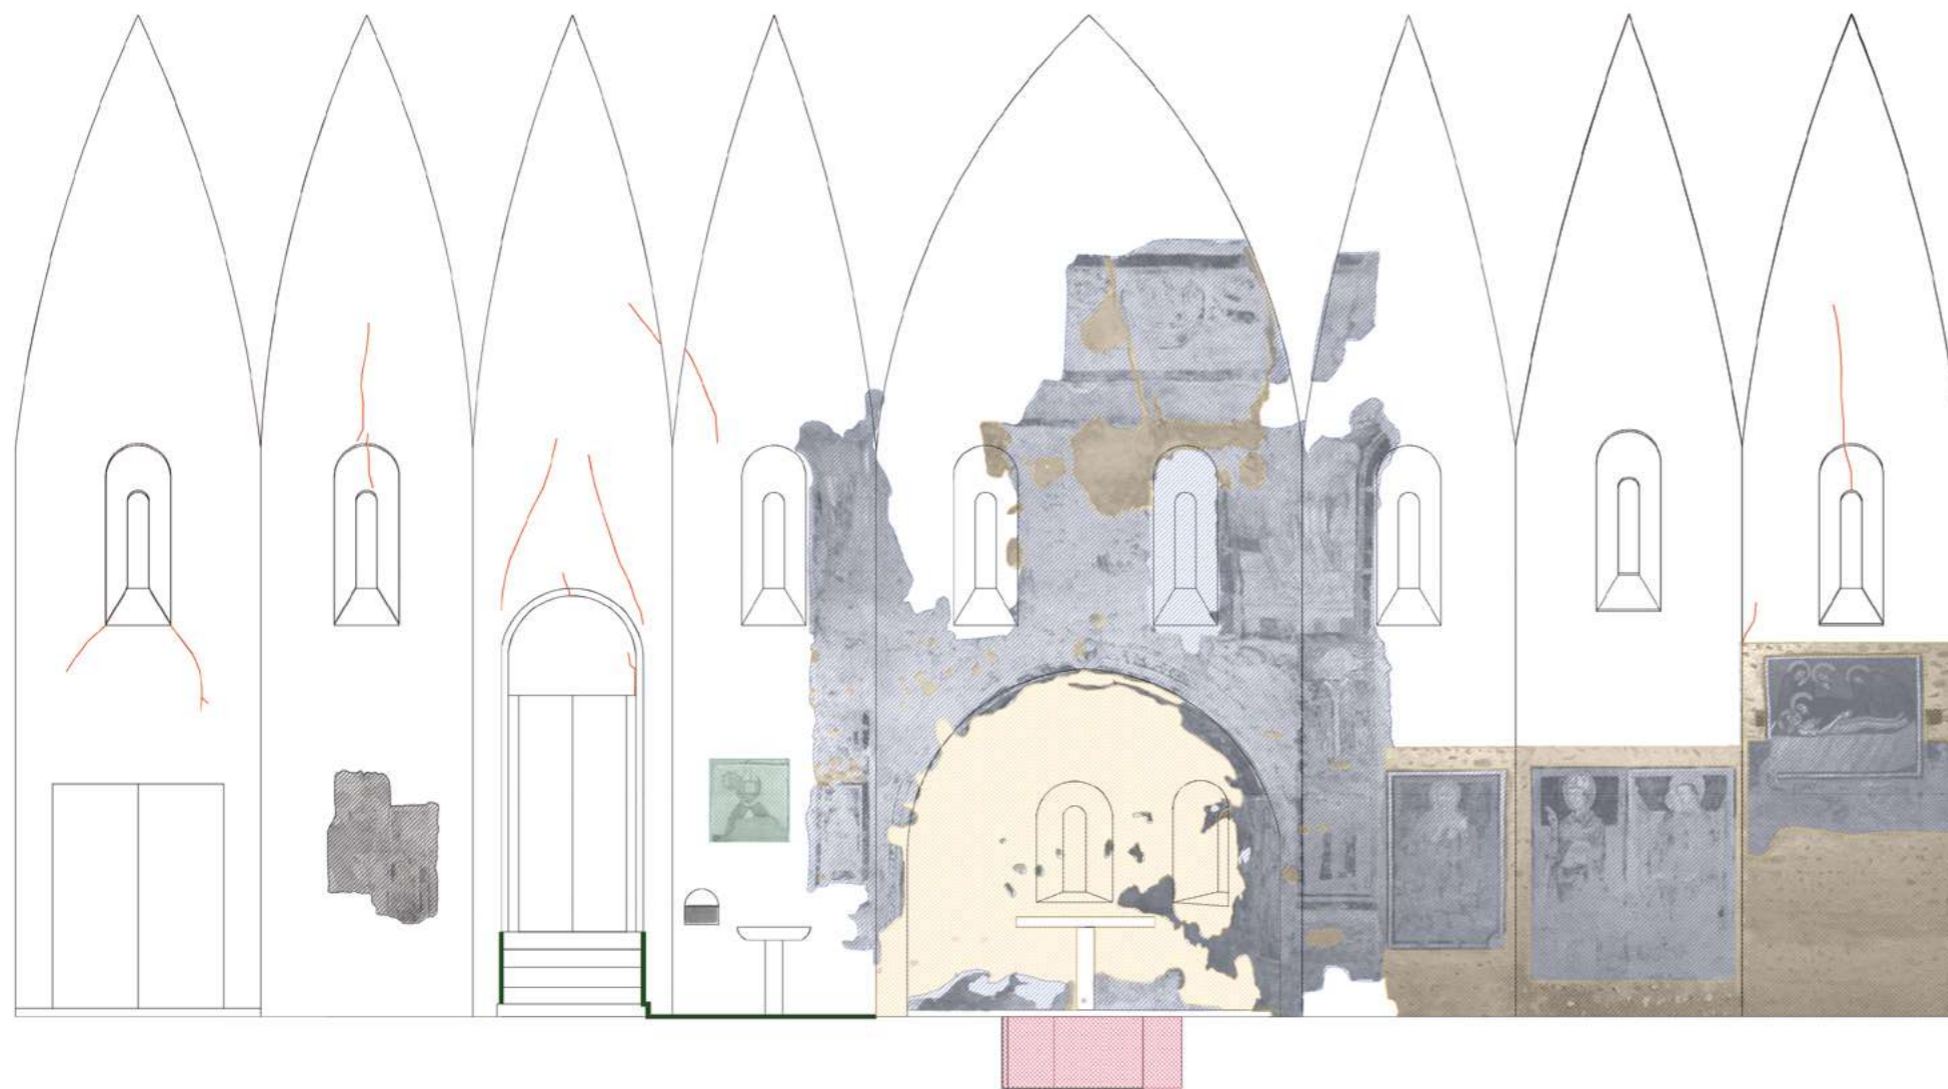
03.

Progetto di restauro delle pitture murali |
The wall painting restoration project

- rimozione accurata degli intonaci realizzati in malta a base acrilica;
- pulitura delle superfici
- realizzazione di nuovi intonaci con malta di calce e sabbia, con cromie e granulometria compatibili con quelle esistenti
- riequilibrio cromatica delle superfici

- intonaci non mappati:**
- esecuzione di saggi stratigrafici
- in assenza di tracce di colore: rimozione scialbatura
- eventuali consolidamenti degli intonaci mediante iniezione di malta di calce e sabbia
- riequilibrio cromatica delle superfici

- rimozione delle colonizzazioni biologiche con appositi prodotti**

- apertura dei lembi delle lesioni**
- pulitura delle stesse mediante aspiratorie pennelli morbidi
- verifica delle condizioni delle strutture
- eventuali consolidamenti da valutare a visione ravvicinata
- sigillatura con malta di calce e sabbia con cromie e granulometrie compatibili con quelle esistenti
- stuccatura a livello
- riequilibrio cromatica delle superfici

- pulitura a secco con pennelli morbidi
- rimozione dei sali solubili mediante impacchi (se necessario)
- reintegrazione pittorica a tratteggio sottotono

- rimozione delle colonizzazioni biologiche
- pulitura degli elementi lapidei con soluzione satura di carbonato di ammonio e successivo risciacquo con acqua demineralizzata
- consolidamento materiale lapideo

- pulitura dei due fronti
- rimozione intelaiatura
- montaggio di nuovo telaio in vetroresina
- revisione stuccature
- revisione del ritocco pittorico
collocazione

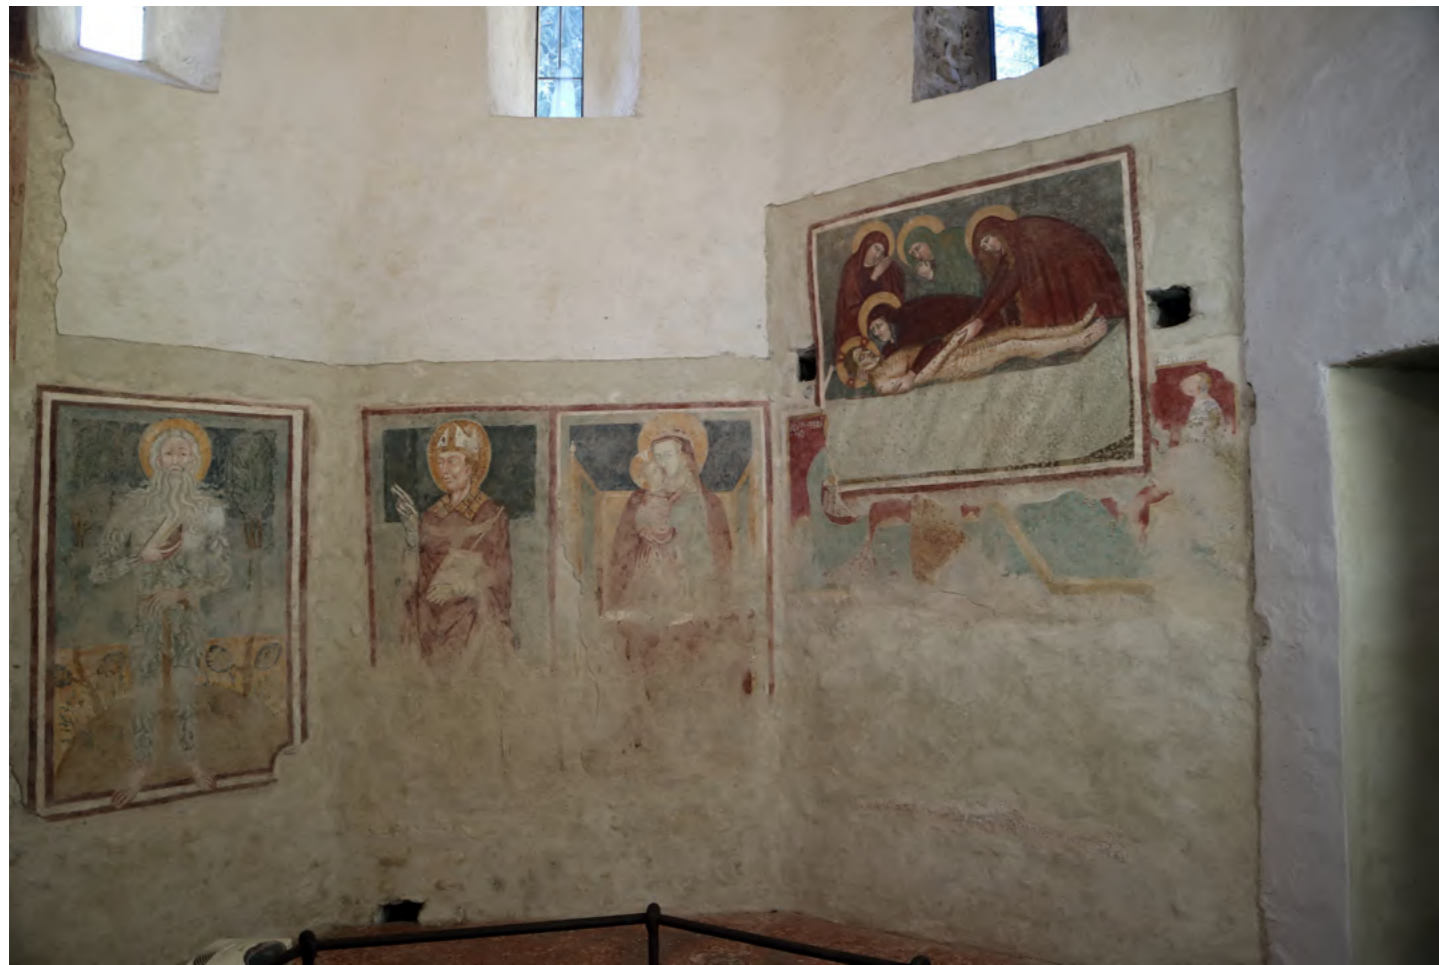
04.
Interno, particolare della reintegrazione pittorica | Interior,
detail of pictorial reintegration

È stato così possibile procedere alla revisione delle superfici esterne mediante l'applicazione di un trattamento in tre cicli di biocida e successiva spazzolatura a secco, a cui ha fatto seguito una puntuale opera di stuccatura dei giunti di malta. All'interno, la campagna diagnostica e i sondaggi esplorativi hanno promosso la rimozione di tutte le stucature incongrue che, predisposte in precedenti cantieri di restauro, risultavano ricche di resine acriliche e viniliche. L'intervento ha favorito il ritrovamento di un sacrario disposto nello spessore murario della monofora absidale destra. Una volta completata l'opera di pulitura delle superfici pittoriche con acqua deionizzata e la successiva riadesione delle superfici distaccate, si è proceduto alla reintegrazione pittorica a velatura sottotono restituendo un migliore equilibrio cromatico delle superfici pittoriche.

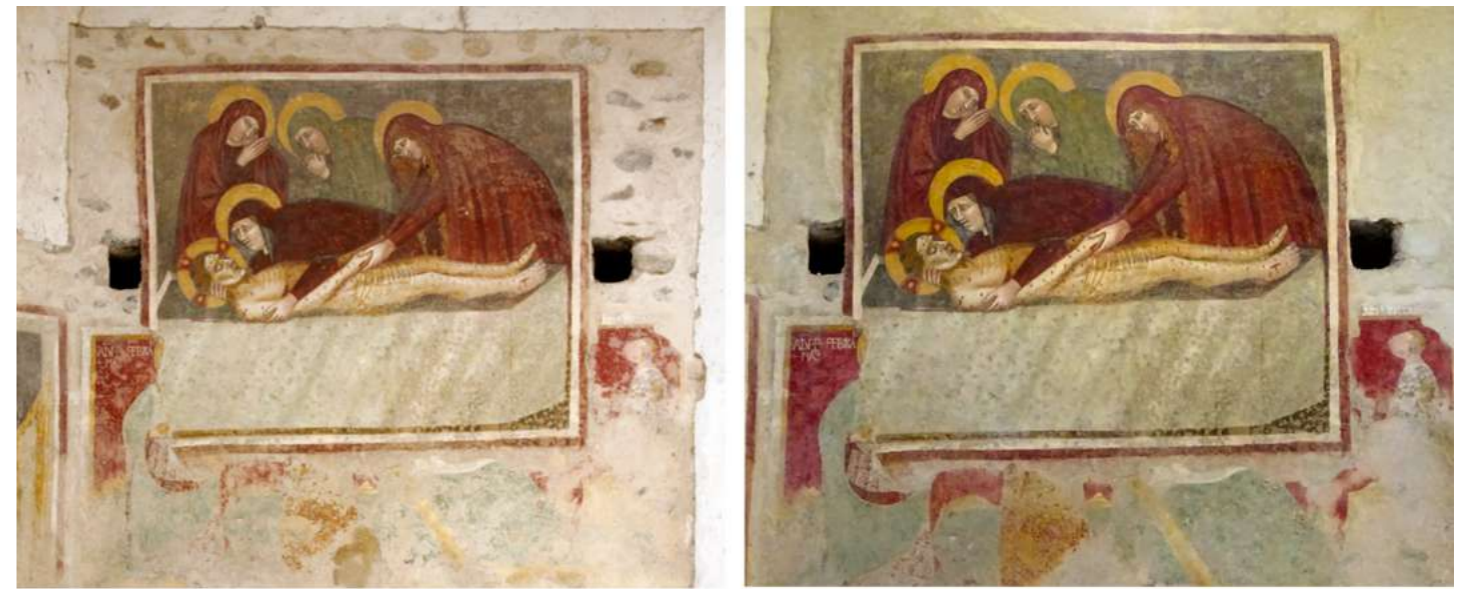
05.
Esito della reintegrazione pittorica a velature sottotono |
Outcomes of the pictorial reintegration process

the water on the public road, during heavy rain events, spills over into the churchyard and thus into the drainage system. This reason prompted to better calibrate the intervention and update it through the installation of new and larger dispersing wells than those previously planned in the project, but respecting their original location. It was thus possible to proceed with the overhaul of the external surfaces by applying a three-cycle biocide treatment and subsequent dry brushing, which was followed by a thorough grouting of the mortar joints. On the inside, the diagnostic campaign and exploratory surveys promoted the removal of all incongruous grouting that had been prepared in previous restoration sites and was rich in acrylic and vinyl resins. The intervention favoured the discovery of a shrine underneath the wall thickness of the right apsidal single lancet window. Once the cleaning of the pictorial surfaces with deionised water and the subsequent re-adhesion of the detached surfaces was completed, the underpainting was reintegrated, restoring a better colour balance of the pictorial surfaces.

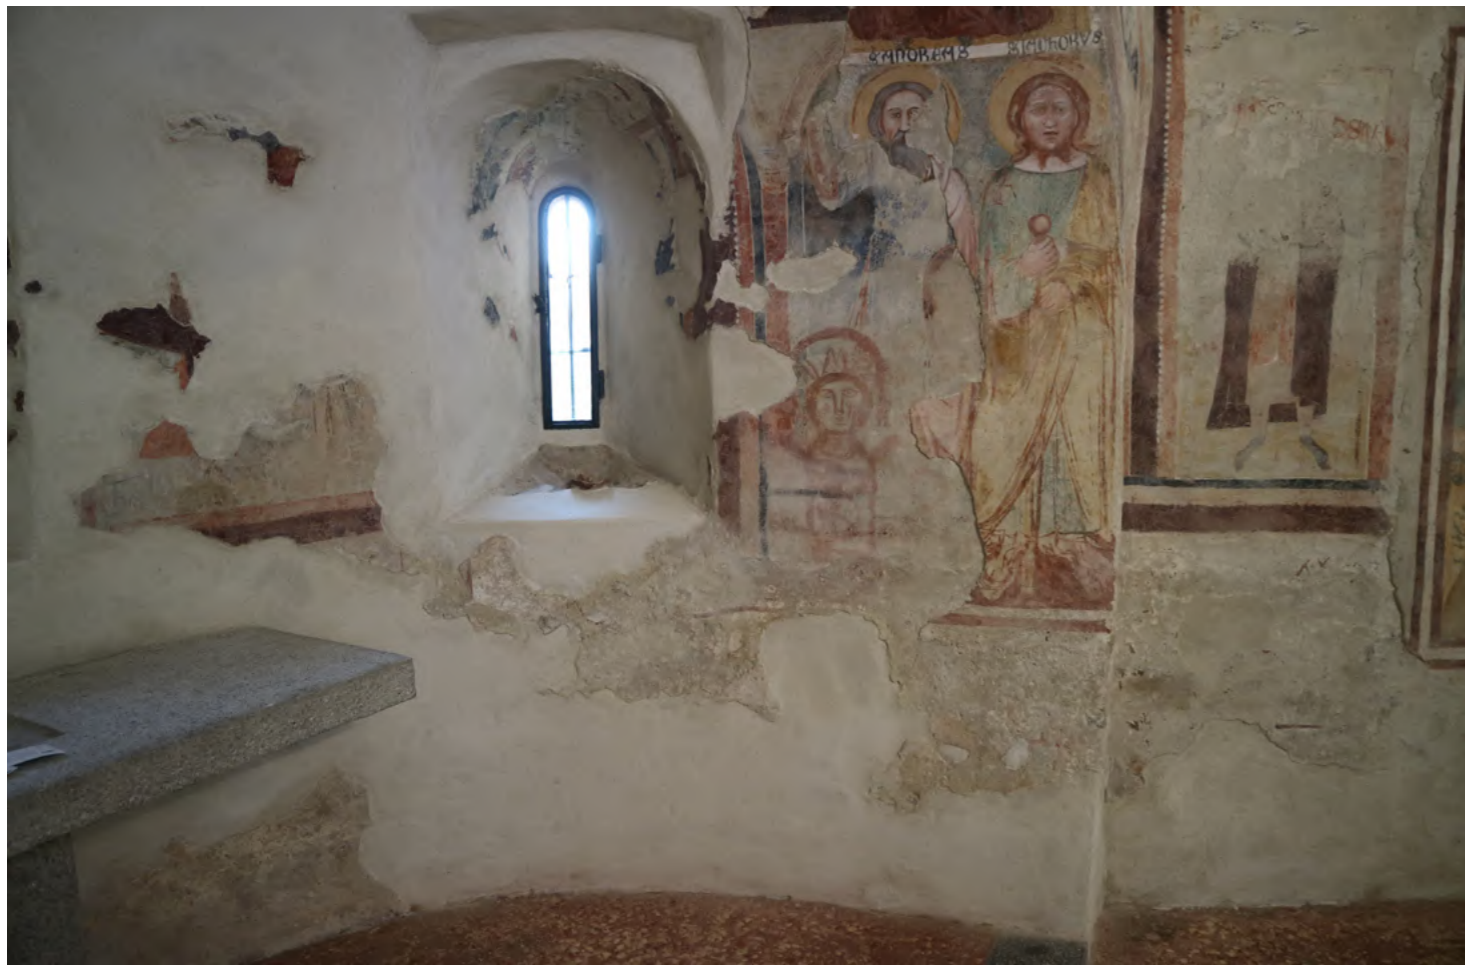
06.

Abside, particolare della reintegrazione pittorica | Apse, detail of pictorial reintegration

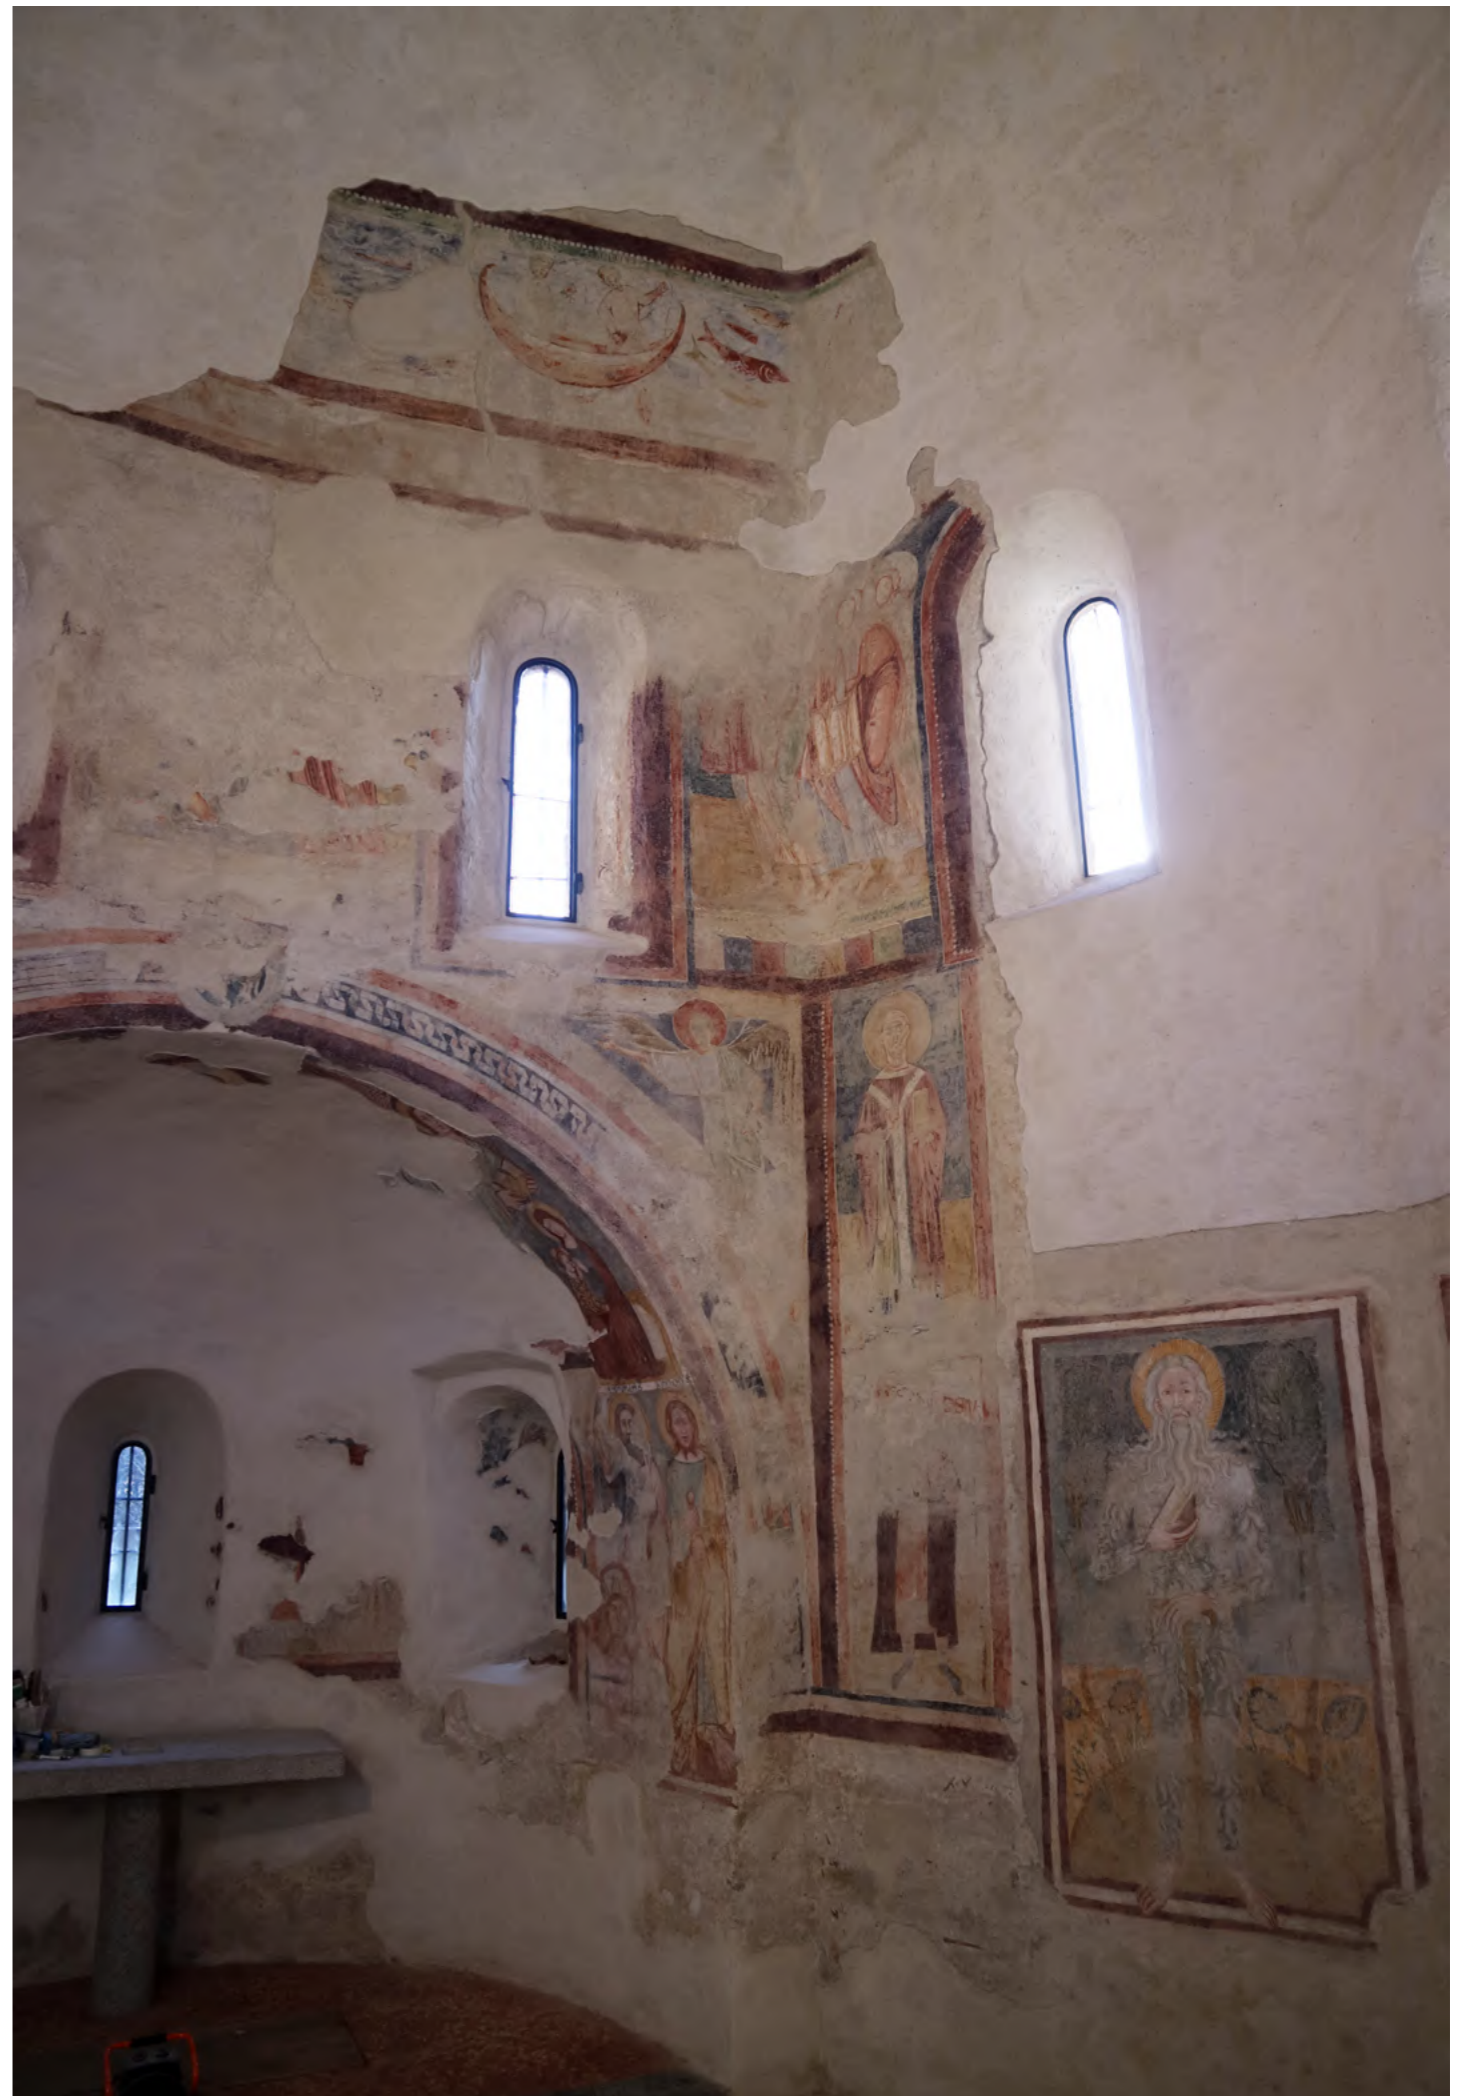
07.

La reintegrazione pittorica delle pitture murali lungo l'abside | The pictorial reintegration of the wall paintings along the apse
