Dati di Progetto — Project Data

# Ricoprire il rudere. Una nuova copertura per il Monastero di San Juan

Recover the ruins.  
A new roof for the Monastery of San Juan

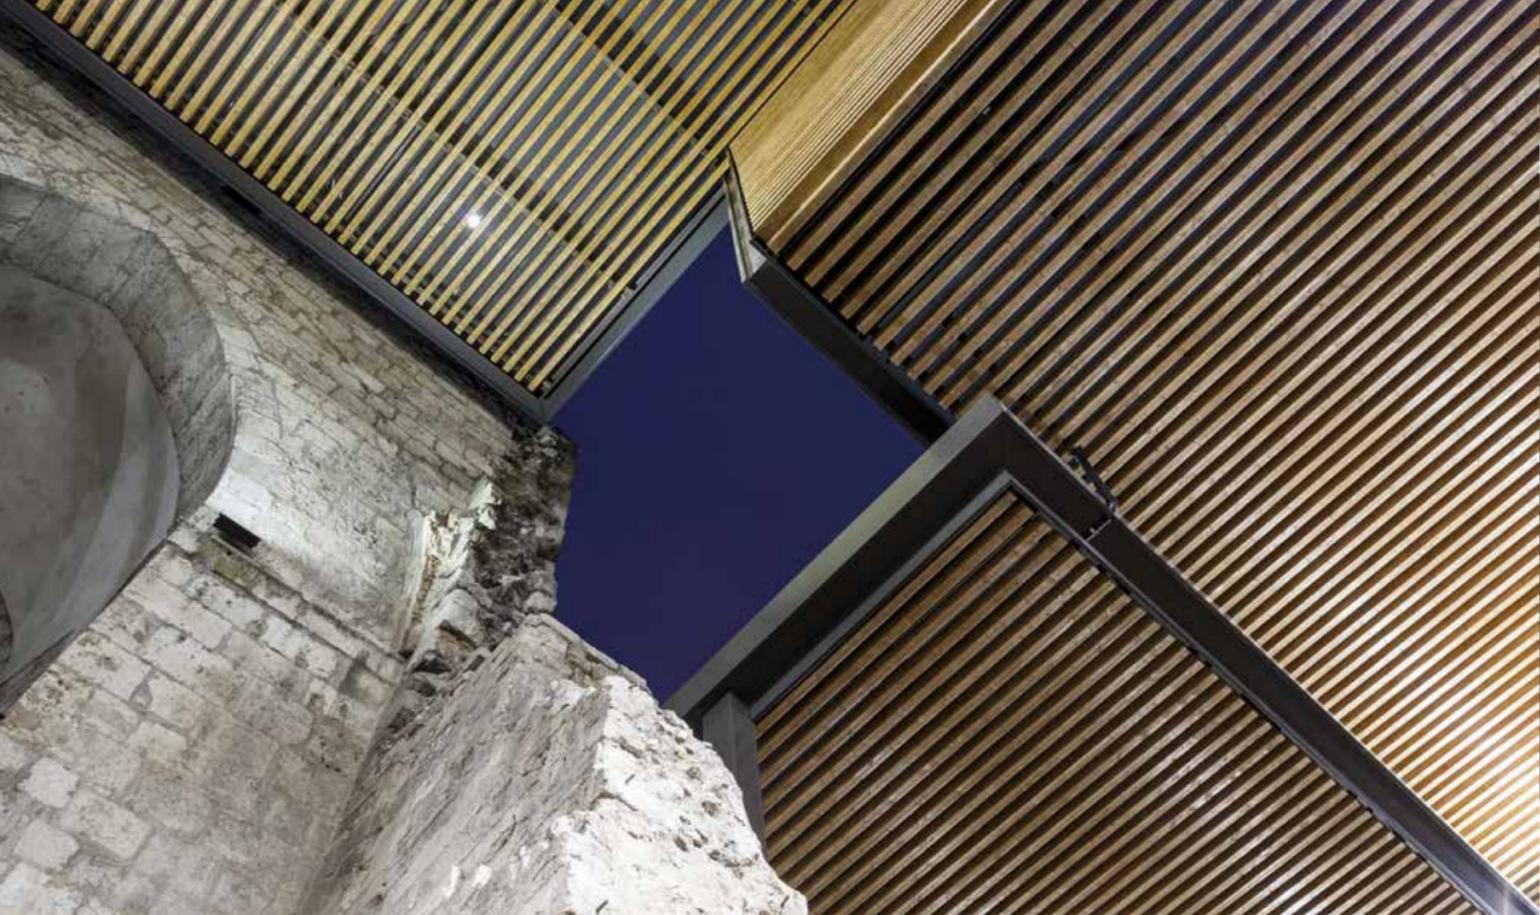
Intersezioni visive tra  
preesistenza e nuovo edificio

*Visual intersections between pre-  
existence and new building*

La nuova copertura si articola ricorrendo a forme molto semplici ed estremamente geometriche: un unico grande piano ripiegato costituisce la chiusura del corpo centrale della chiesa, richiamando chiaramente una volumetria a tre navate, secondo la sua originaria conformazione, ma senza alcuna volontà ripropositiva. Altri due piani, con analoghe caratteristiche, ricoprono infine la zona absidale e una porzione adiacente alla torre di facciata. Il nuovo corpo si distanzia e si differenzia volutamente dalla preesistenza, non solo da un punto di vista strettamente materico (vetro satinato, doghe in legno laminato, acciaio), ma anche per una precisa scelta progettuale: tra i paramenti murari antichi e la struttura metallica della copertura permane

infatti uno spazio intermedio vuoto, che enfatizza ulteriormente lo stacco tra le due fasi storiche e costruttive. L'altezza complessiva della copertura è sempre relazionata ai limiti preesistenti, soprattutto nella zona della facciata, dove sono tuttora presenti le porzioni più alte di murature, ma anche dove la progettazione necessitava di maggiore sensibilità ed attenzione, poiché l'edificio si rivolgeva direttamente verso l'Arco di San Juan e il centro più antico della città.

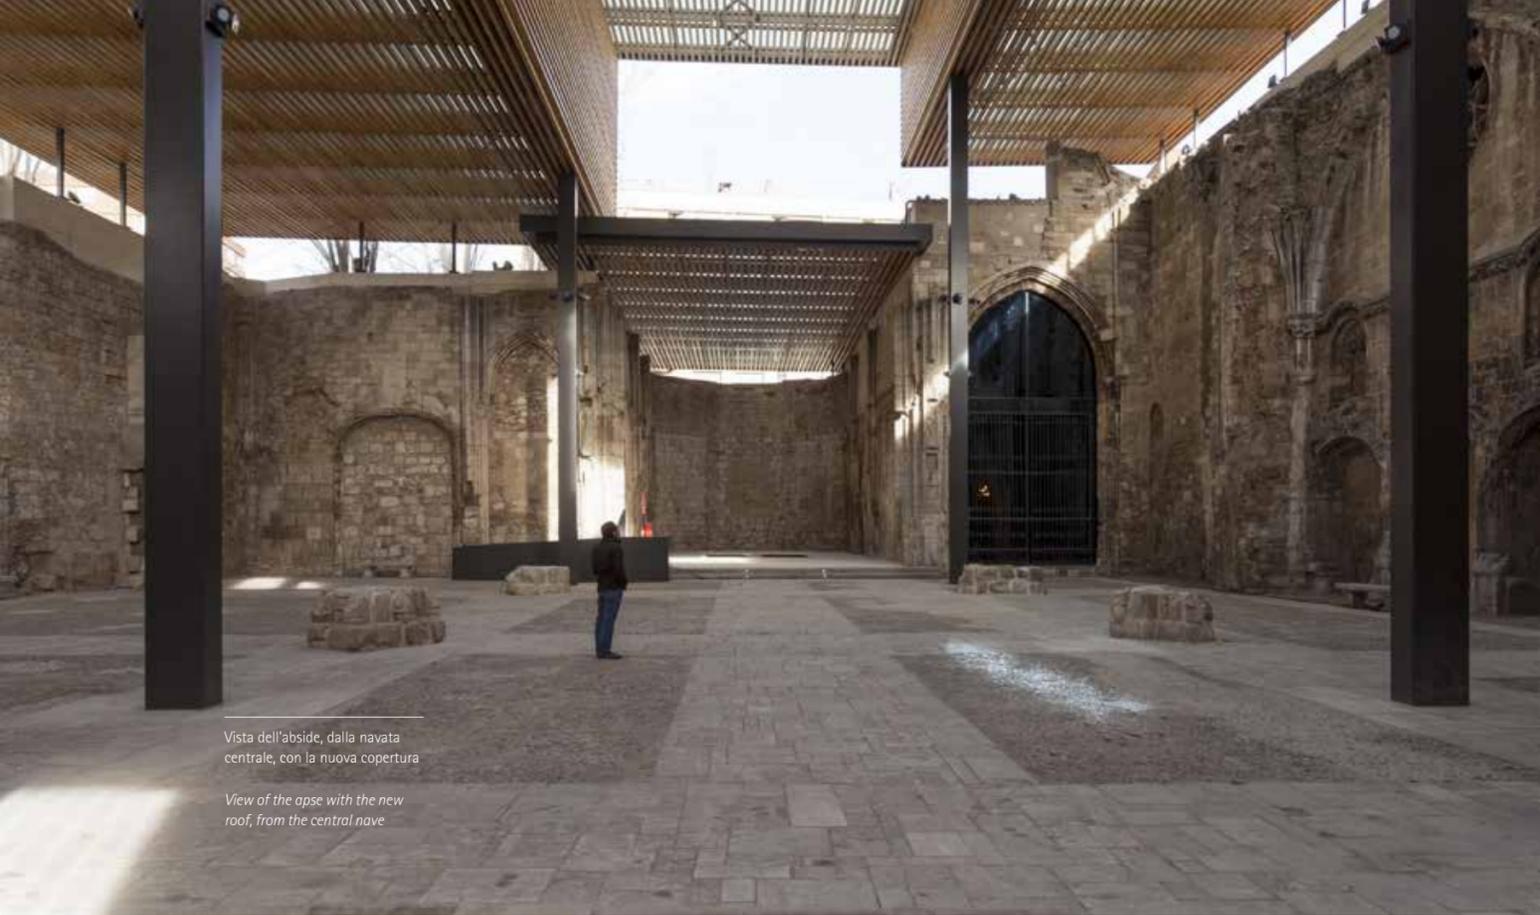
Vista dell'abside, dalla navata  
centrale, con la nuova copertura

*View of the apse with the new  
roof, from the central nave*

La grande copertura centrale si affida strutturalmente a quattro pilastri collocati nella navata centrale, in corrispondenza dell'infilata degli antichi sostegni; una scelta che consente di mantenere una piena e complessiva fruibilità dello spazio, analogamente a quanto avveniva nello spazio aperto del rudere prima dell'intervento. Piccoli e puntiformi appoggi collegati alle murature storiche, opportunamente protette, integrano la capacità portante della struttura con funzione di stabilizzazione e di controventamento, riducendone al minimo il carico statico.

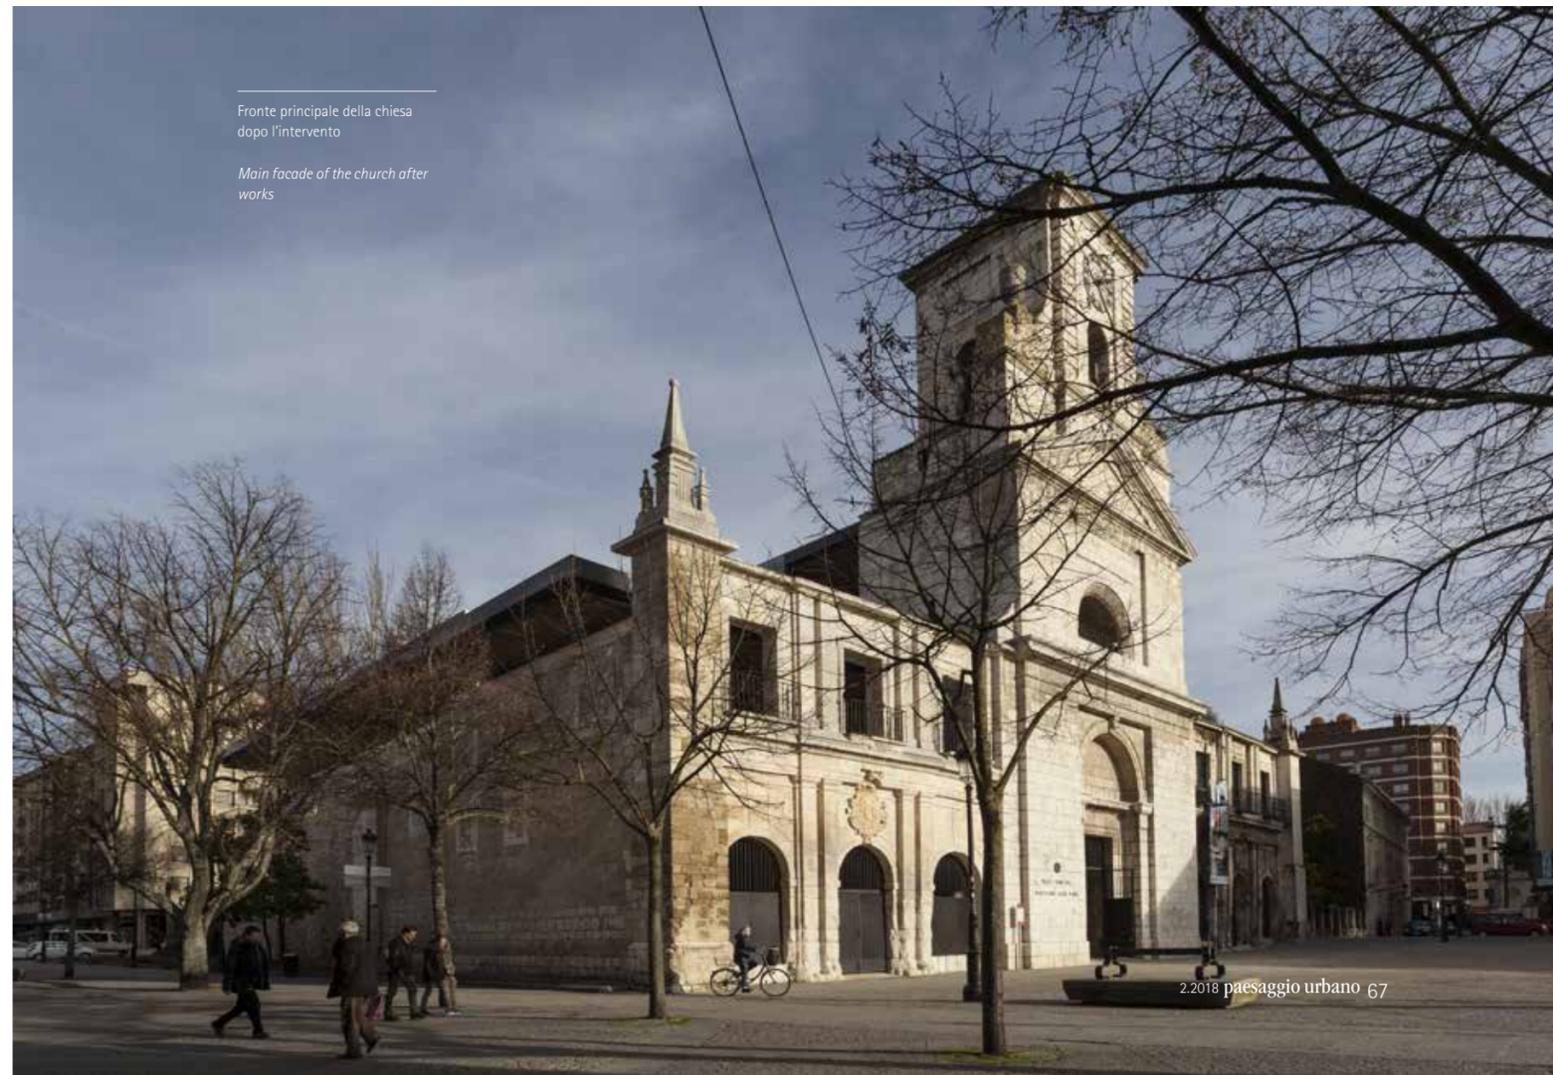
Fronte principale della chiesa  
dopo l'intervento

*Main facade of the church after  
works*

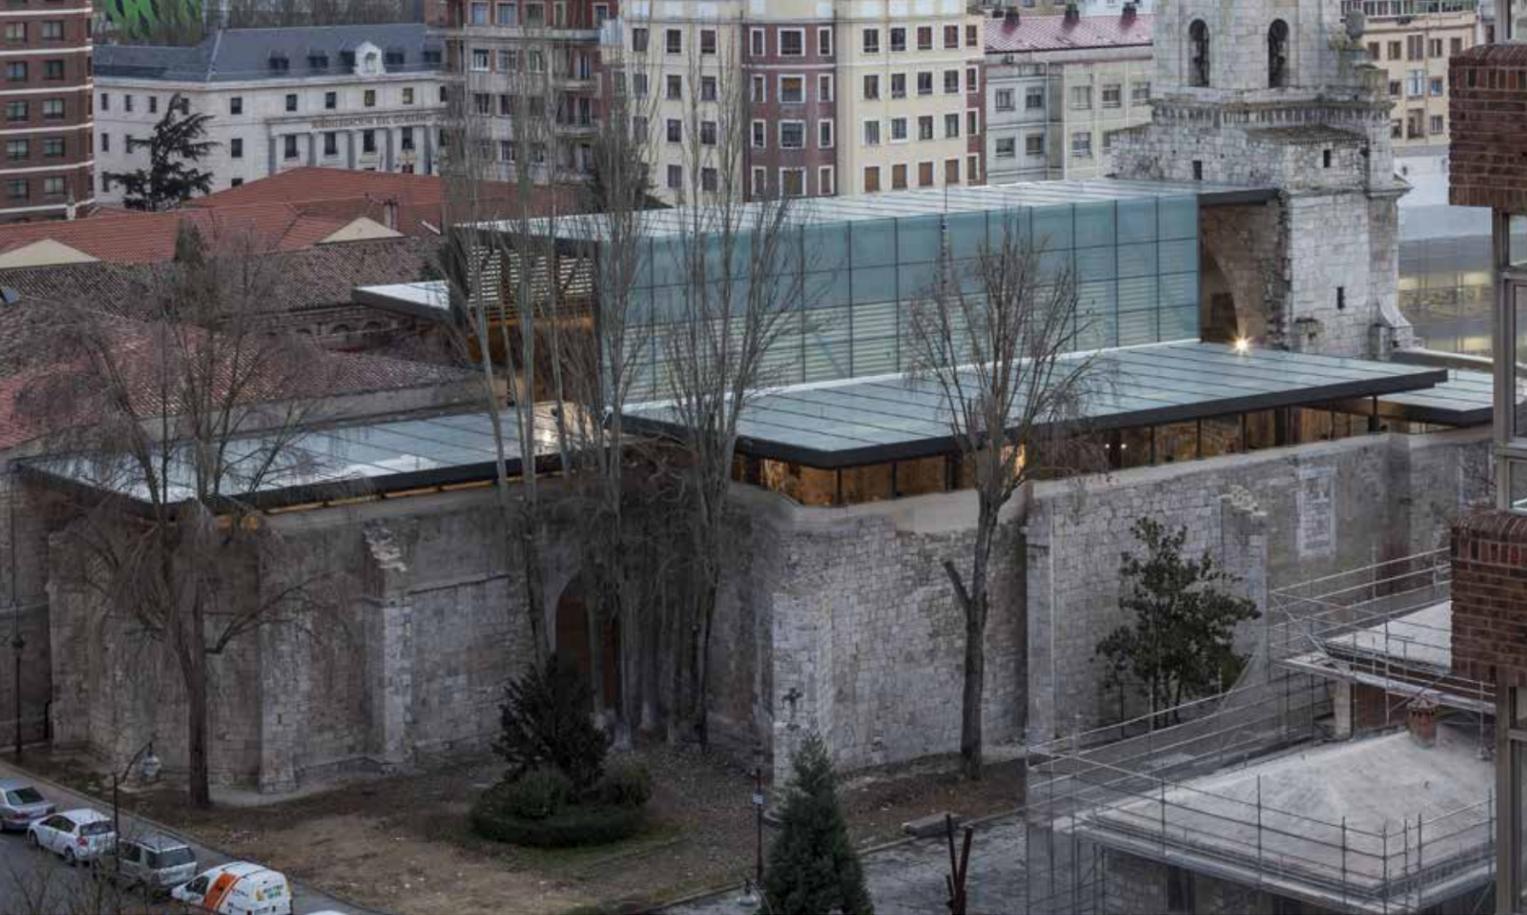
Vista complessiva del nuovo sistema di coperture

*Overall view of the new roofing system*

Dissonanza materica tra antiche murature e nuova copertura, dettaglio

*Dissonance of material between ancient walls and new coverage, detail*

typology of the three-nave temple that originally existed. Two horizontal planes have been added to the folded surface in order to cover the apse and the northwest area. This set of plans, blending the contemporary vision with the respect for the remains of the church, seems to "float" above the ruin as an independent structure keeping the perception of architectural remains unaltered.

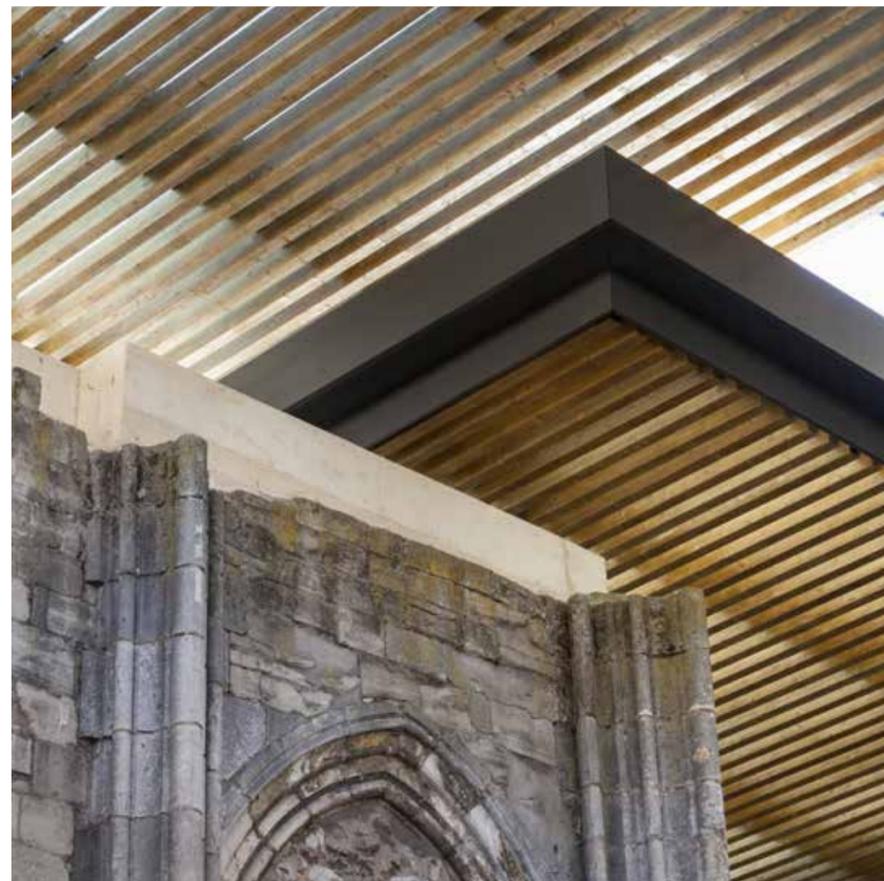
Rivestimento interno con listelli lignei, dettaglio

*Internal coat with wooden slats, detail*
