## Restauro come minimo intervento nel rispetto dell'autenticità del testo

**Il restauro del portale del Teatro Olimpico di Vicenza come virtuoso  
esempio di applicazione dei principî della disciplina.**

nome del progetto: Teatro Olimpico di Vicenza – Restauro del portale di ingresso scamozziano  
Luogo: Piazza Matteotti 11, Vicenza, ITALIA  
committente: Comune di Vicenza e Ass.ne Amici dei Monumenti, dei Musei e del Paesaggio di Vicenza  
paternità del progetto: ing. arch. Gabriele Zorzetto – arch. cons. BB.AA. Angela Blandini  
cronologia dell'intervento: Giugno–Novembre 2019

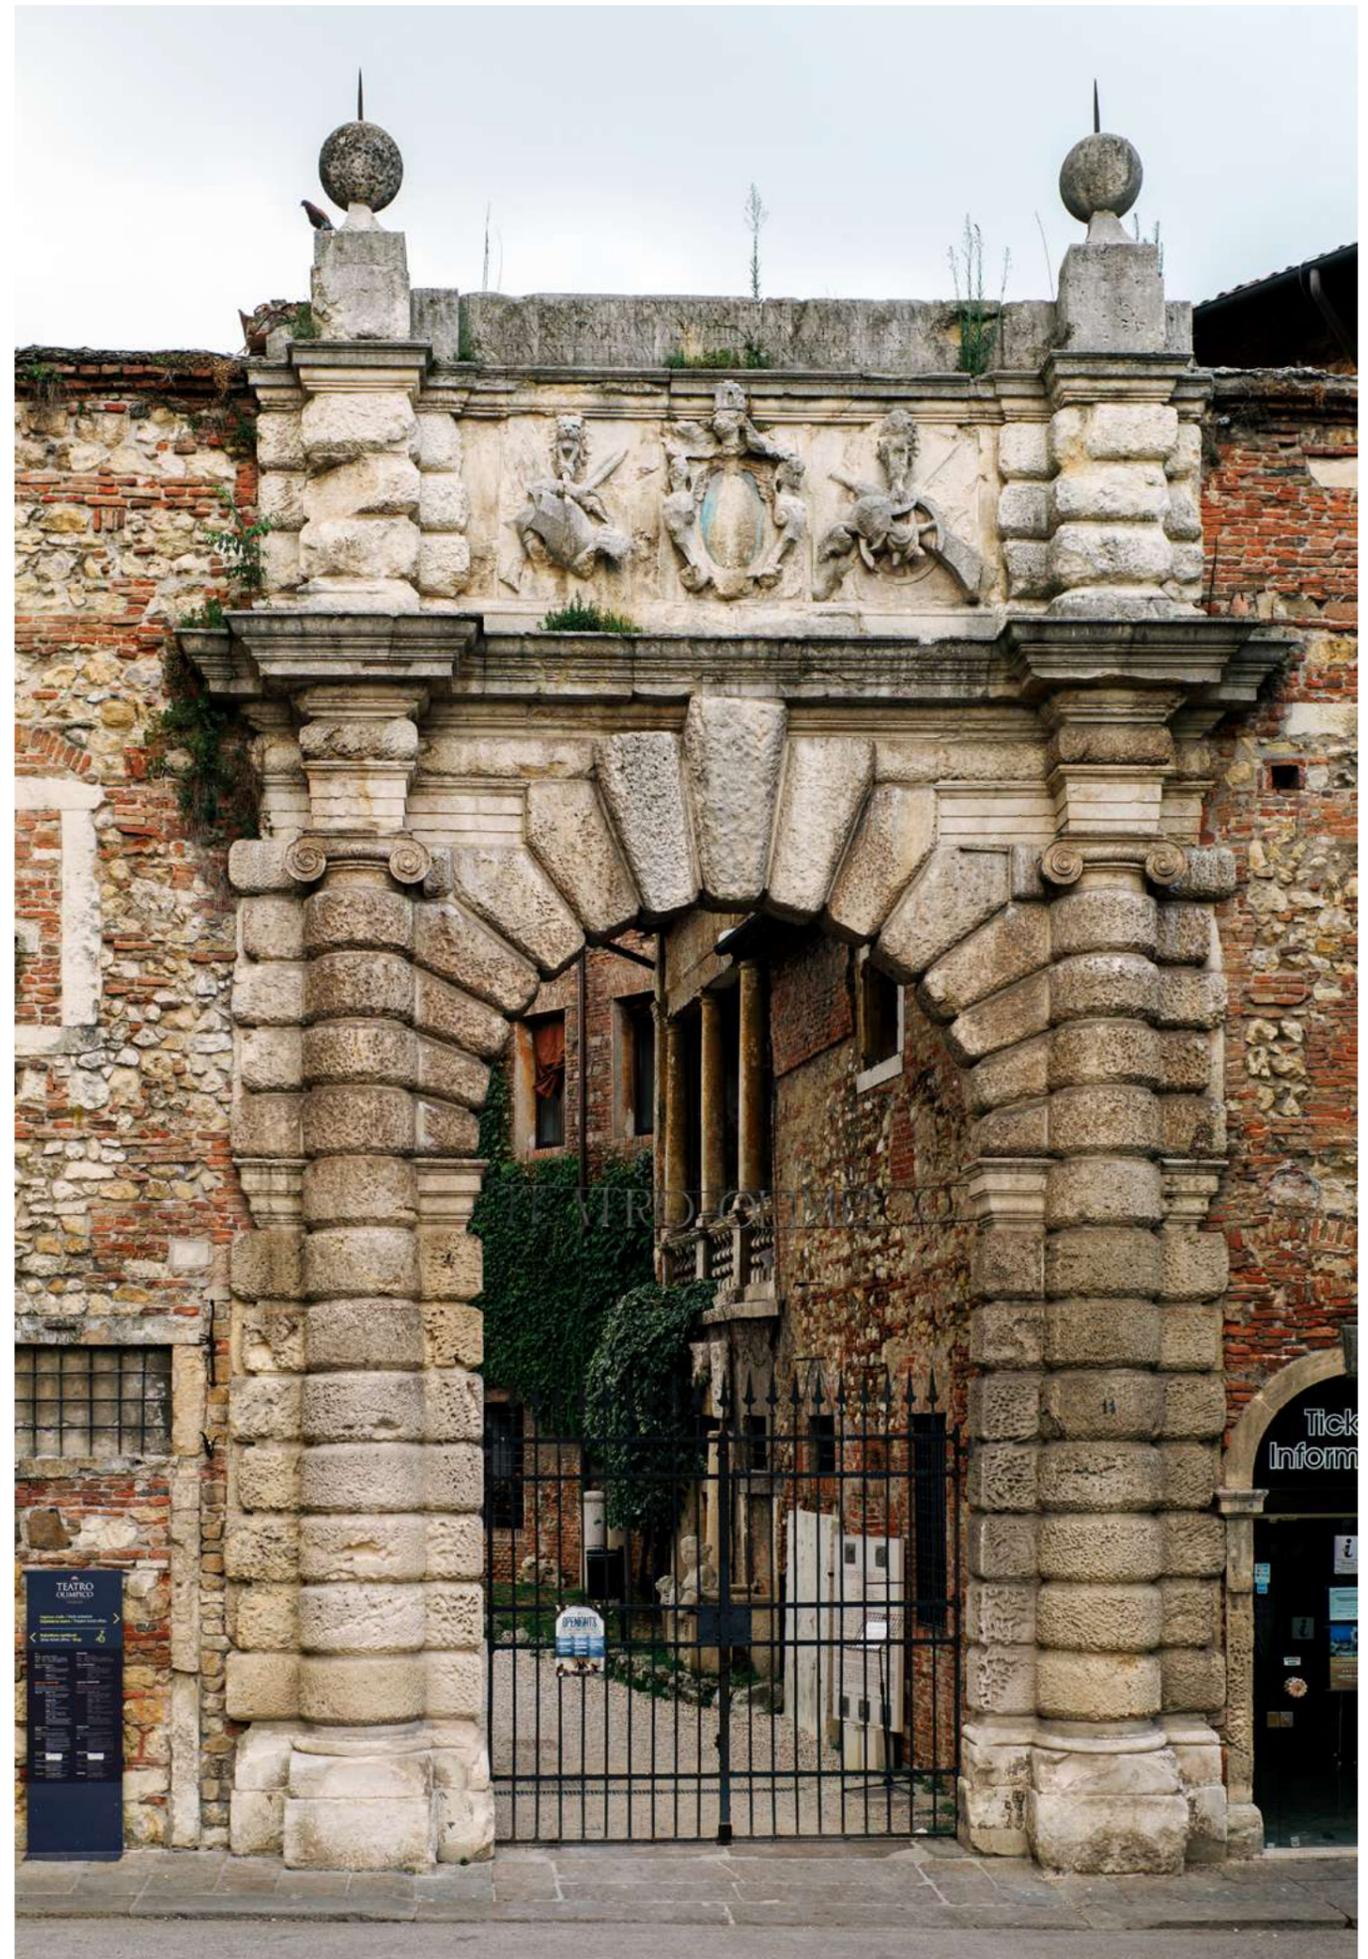
01.  
Vicenza, portale del Teatro Olimpico: rilievo e analisi del degrado delle superfici lapidee | Teatro Olimpico in Vicenza: geometrical survey and study on deterioration

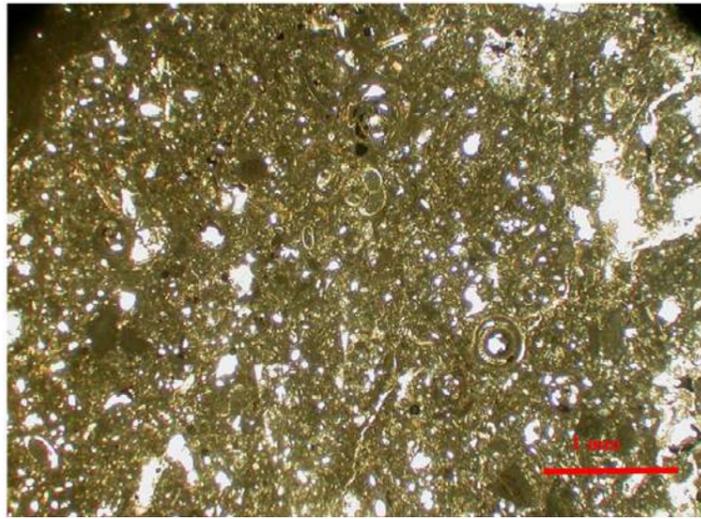
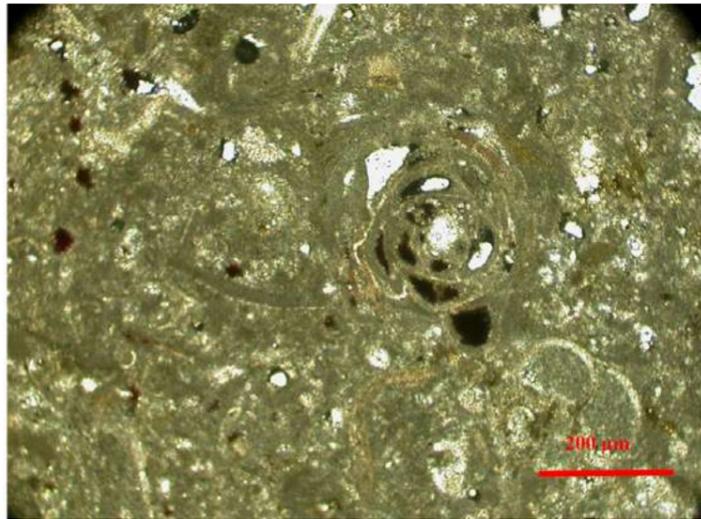
03a. 03b.

Vicenza, portale del Teatro Olimpico: sezione sottile eseguita al microscopio per la caratterizzazione mineralogico petrografica dei materiali | Portal of the Teatro Olimpico in Vicenza: microscopic analysis for characterization of stones

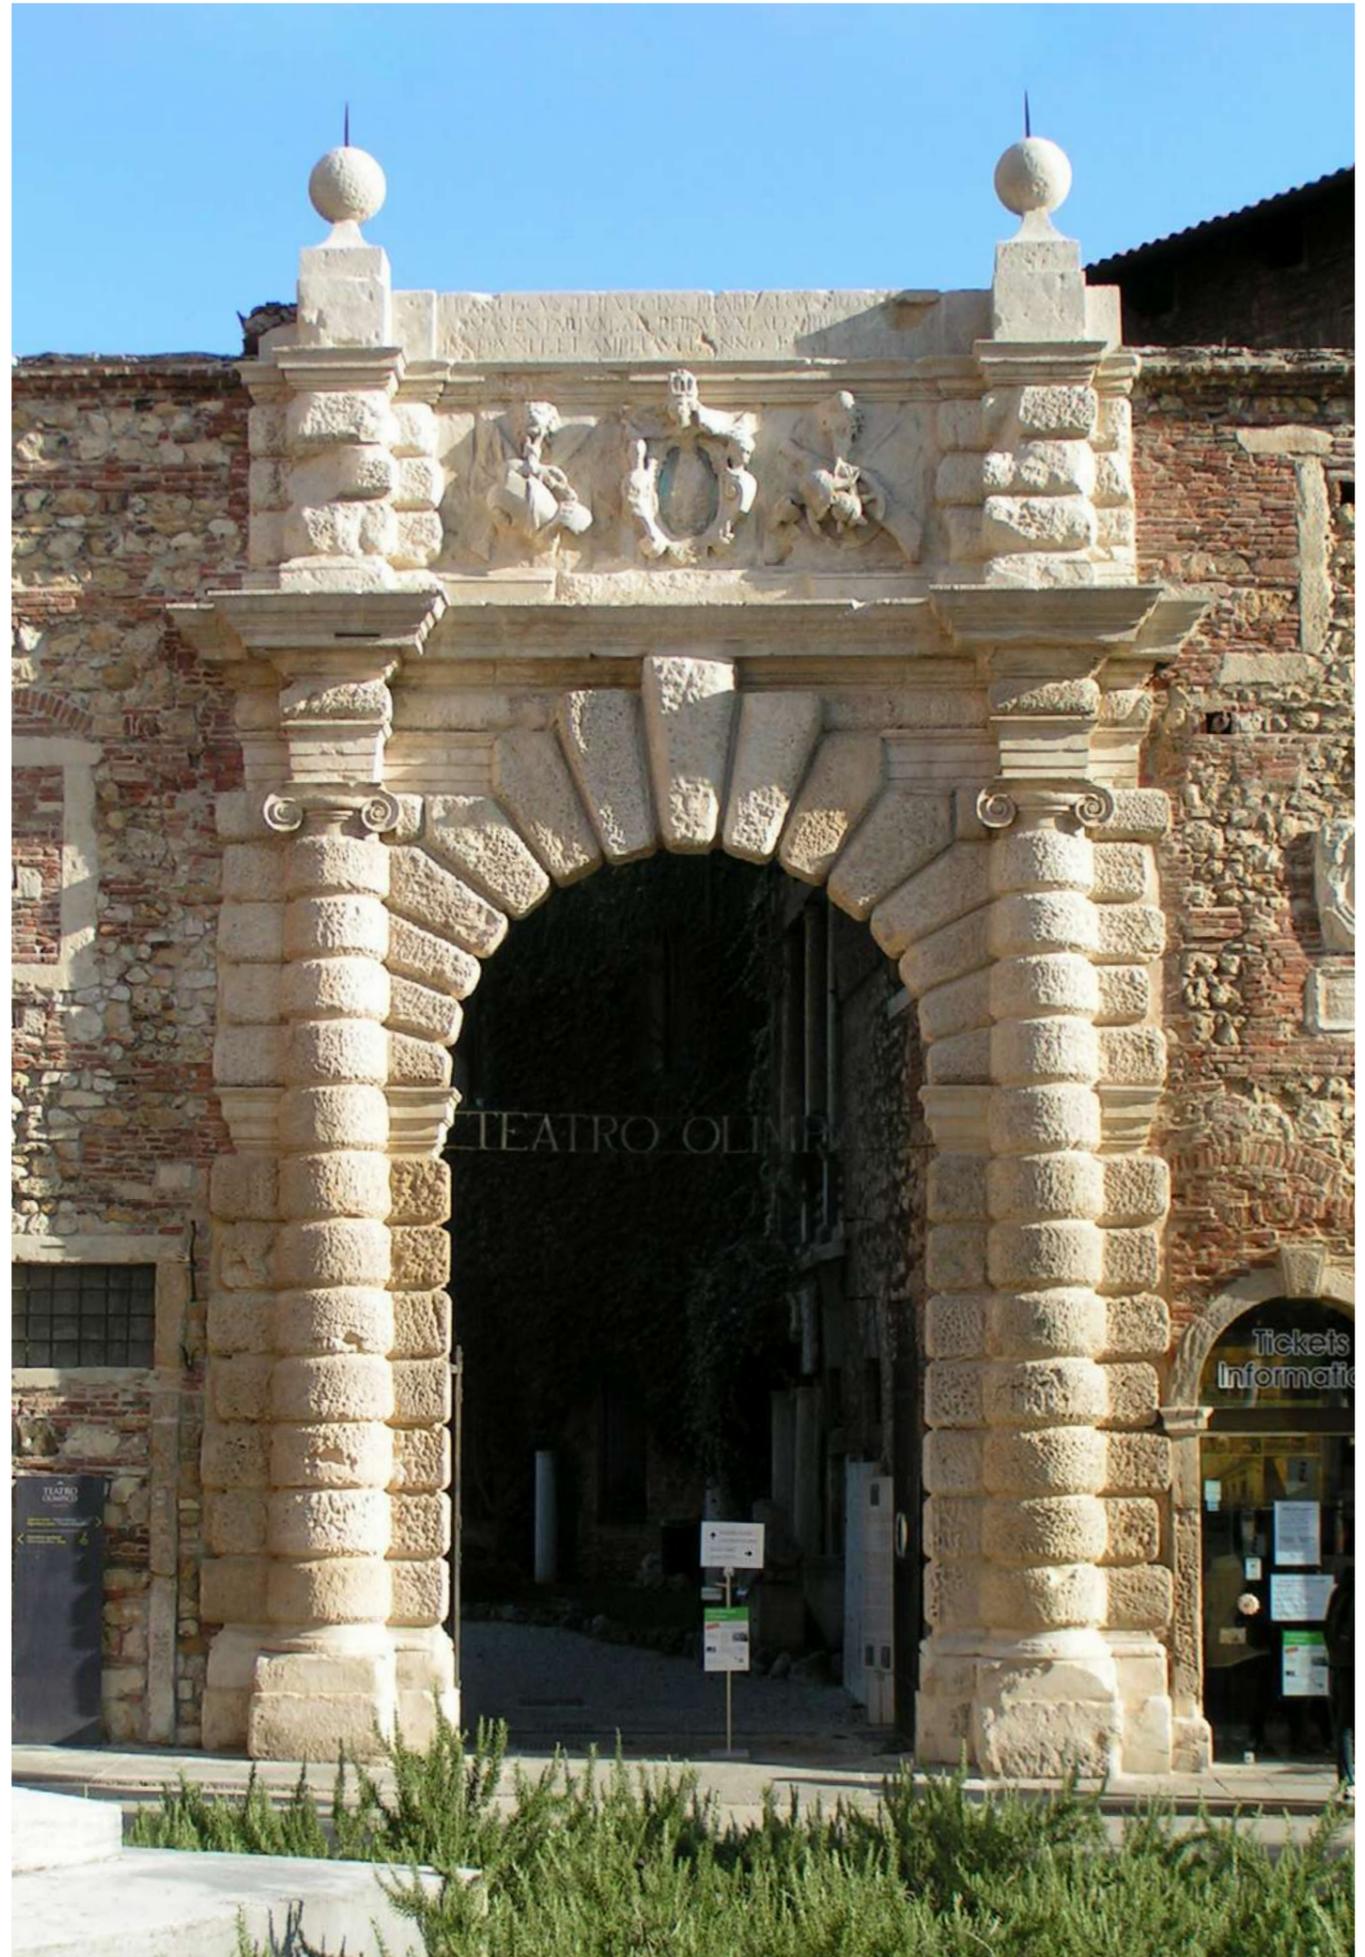
04.

Vicenza, portale del Teatro Olimpico: stato di fatto dopo l'intervento di restauro | Portal of the Teatro Olimpico in Vicenza: general situation after the restoration intervention

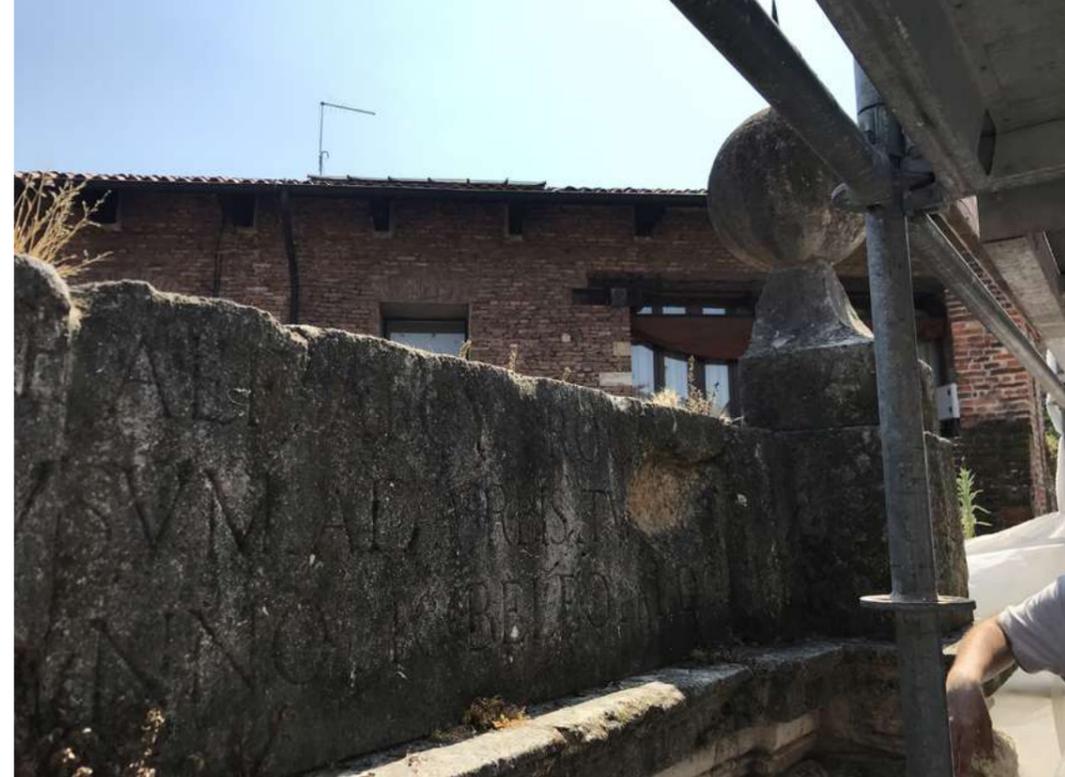
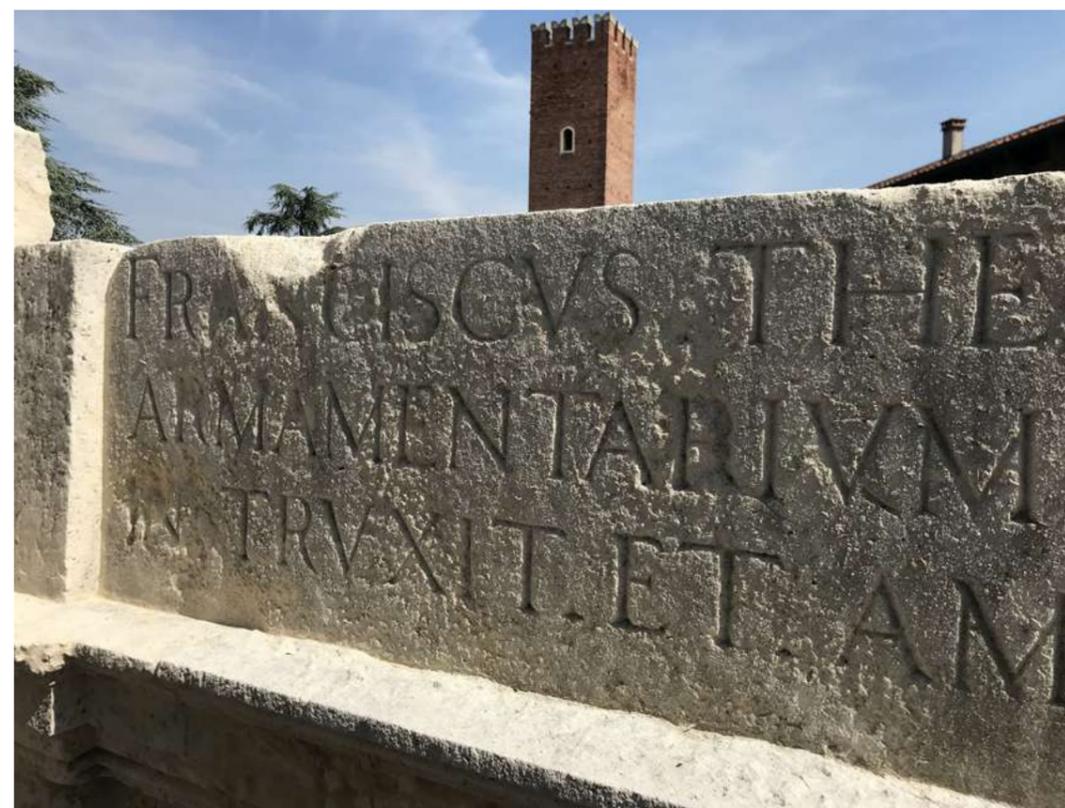
05a. 05b.

Vicenza, portale del Teatro Olimpico: particolare dell'iscrizione nell'attico prima e dopo l'intervento di restauro | Portal of the Teatro Olimpico in Vicenza: detail of upper level of the portal before and after the restoration intervention

In primo luogo, si è proceduto con applicazione di un trattamento biocida sulle superfici afflitte da presenza di patina biologica, seguita da una pulitura dei depositi incoerenti mediante lavaggio con acqua demineralizzata a bassa pressione e spazzolatura leggera. L'impatto di tali puliture è stato attentamente vagliato con lo scopo di non arrecare danno alle patine superficiali naturali presenti sulle superfici lapidee, secondo la logica del minimo intervento. Per la rimozione di depositi maggiormente coerenti sono stati applicati impacchi localizzati a base di polpa di cellulosa e carbonato d'ammonio in soluzione acquosa, preventivamente monitorati mediante saggi puntuali. Queste rimozioni hanno permesso di individuare la presenza di patine artificiali, collocate prevalentemente nei punti maggiormente protetti dal dilavamento, da ricondurre a fasi pregresse: la prima risalente all'anno di costruzione del portale, il 1600,

The impact of the cleaning techniques was carefully screened with the aim of not damage the natural surface patinas on the stone surfaces, following the logic of minimal intervention. Residual surface finishes testifying to past phases of the monument have been preserved, cleaned and consolidated in full respect of the authenticity of the architectural text in the present. Later operations of consolidation, removal of incongruous additions, and filling were carried out with respect to the reversibility and chemical-physical compatibility of the materials used.

di colore azzurro, collocata nello stemma con corno dogale argentato, simbolo araldico della famiglia del committente, Francesco Tiepolo; la seconda, presumibilmente risalente all'epoca asburgica, di colore oca, rintracciabile anche su altre parti del complesso architettonico. Trattandosi di lacerti che testimoniano fasi egualmente importanti della storia della fabbrica, l'intervento, nel pieno rispetto dell'autenticità del testo architettonico nel presente, ne prevede la conservazione, tramite operazioni di pulitura e consolidamento, rifiutando ogni tipo di rimozione basato su soggettivi giudizi di valore. Le successive operazioni di consolidamento, rimozione delle integrazioni incongrue e stuccatura sono avvenute nel rispetto della reversibilità e della compatibilità chimico-fisica dei materiali utilizzati.

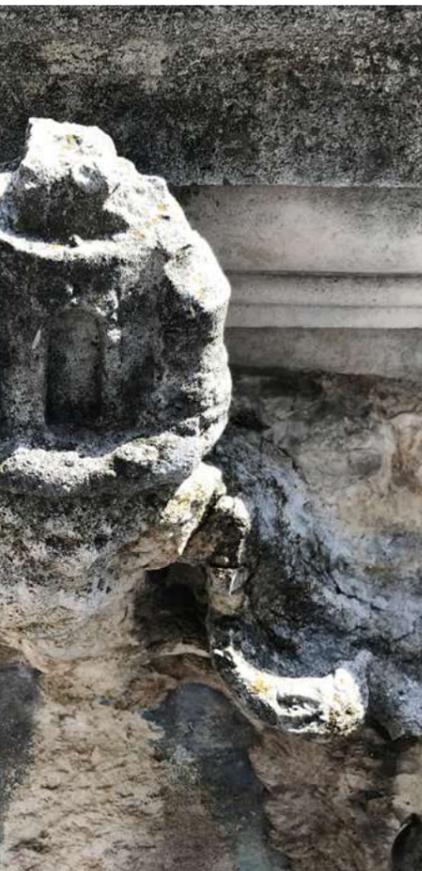
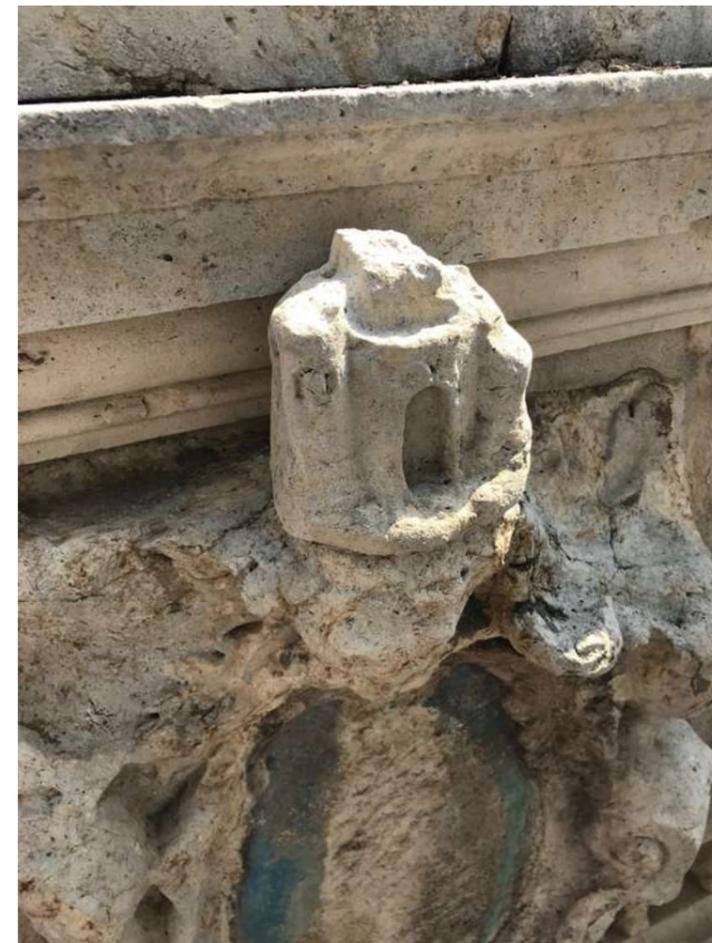
#### 06a. 06b.

Vicenza, portale del Teatro Olimpico: apparati scultorei prima e dopo l'intervento di restauro | Portal of the Teatro Olimpico in Vicenza: detail of sculpture element before and after the restoration intervention
