## Ruesta: la rivitalizzazione del patrimonio culturale abbandonato lungo il Camino di Santiago

Ruesta: the revitalisation of abandoned cultural heritage along the "Camino de Santiago"

Luca Rossato

Dipartimento di Architettura | Università degli Studi di Ferrara | luca.rossato@unife.it

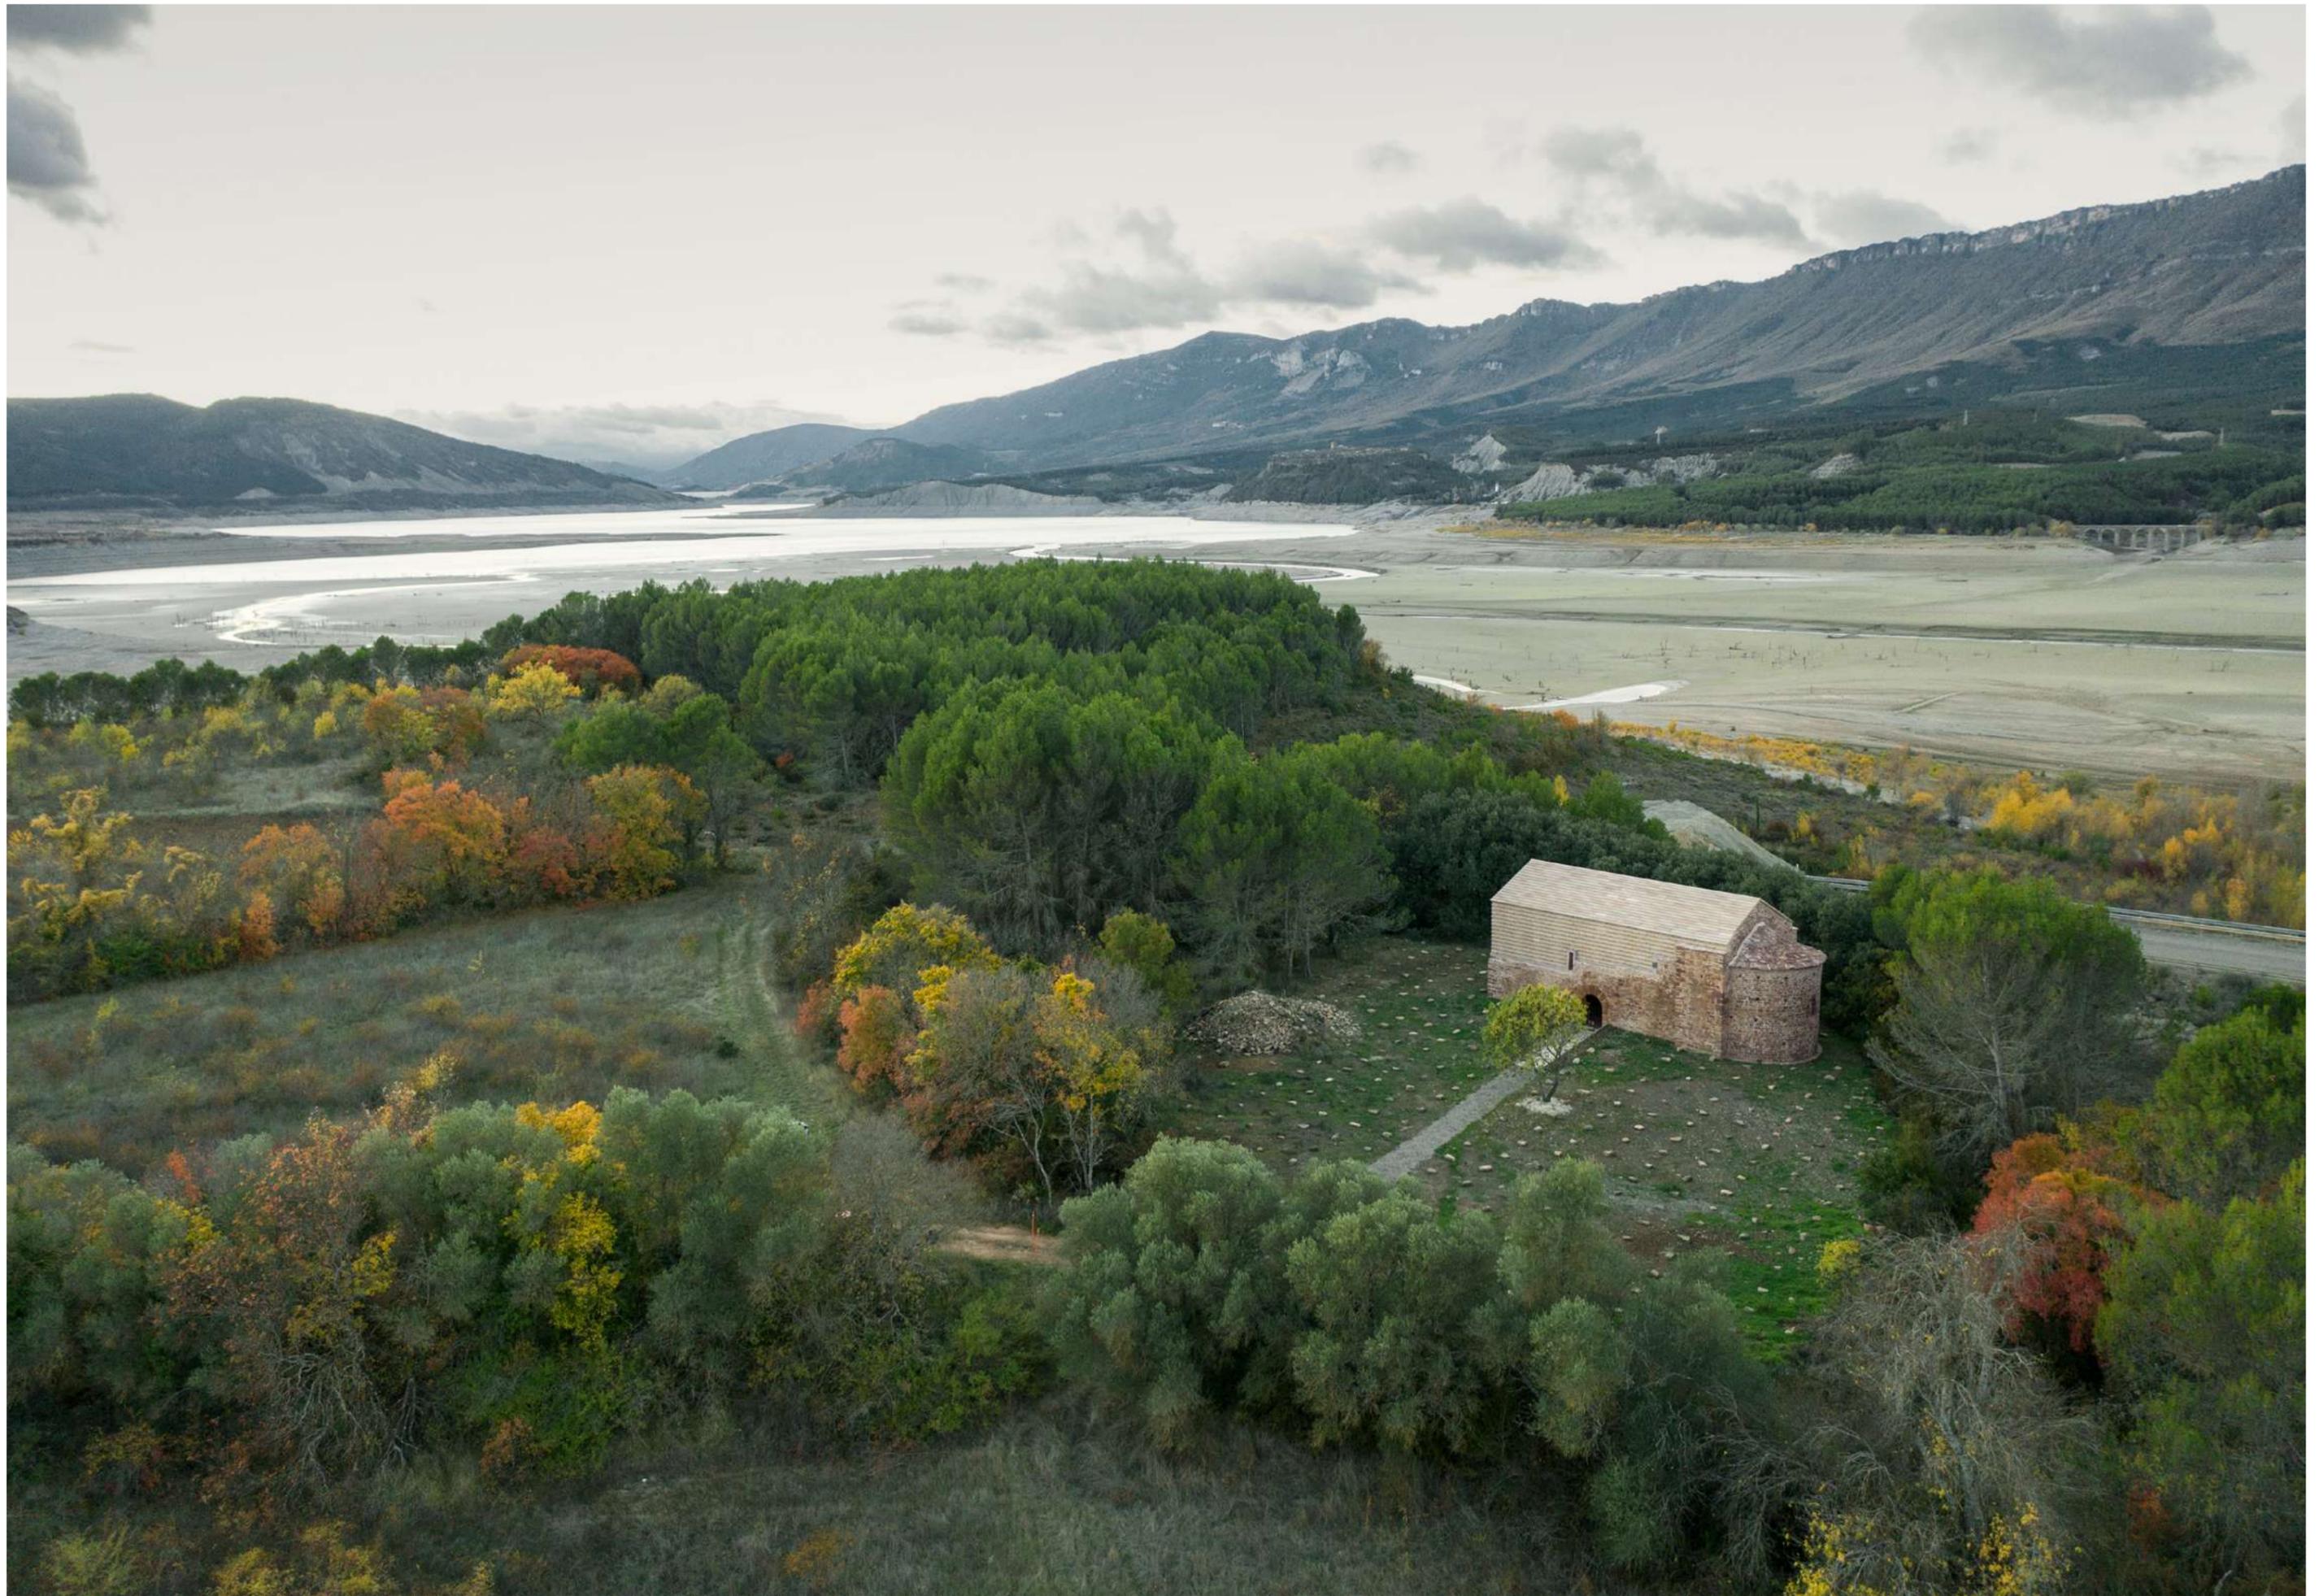
02.

Il recuperato monastero di San Juan de Ruesta inserito nel paesaggio naturale | The recovered monastery of San Juan de Ruesta inserted into the surrounding landscape

Juan de Sigüés, a hermitage place located on the northern line of the Yesa Route (by restoring and enhancing the stone pavement as the main element, as well as inserting furniture and equipment typical of religious use) and in San Juan de Ruesta, where an impressive memorial has been built in the Spanish countryside through masonry. Here the original lost volume that stood out against the landscape has now recovered its image through a clean and contemporary reintegration, a stone grid surrounding and enhancing it.

il passare del tempo e le modifiche apportate trasformano o addirittura causano la perdita di queste letture. Gli interventi dello studio su due edifici iconici della regione esemplificano bene l'importanza di questo approccio. L'edificio a San Juan de Sigüés, un eremo situato nella linea nord del Cammino di Yesa, è stato oggetto di lavori che hanno riguardato l'interno e sono consistiti principalmente nel restauro e nella valorizzazione della pavimentazione in massi di pietra, come elemento principale, oltre che nell'inserimento di arredi e attrezzature tipiche dell'uso religioso. A San Juan di Ruesta invece viene ricostruito un volume perduto dopo l'incuria degli anni. Qui attraverso la muratura è stato costruito un imponente memoriale nelle campagne spagnole. L'originale volume perduto che si stagliava contro il paesaggio ha oggi recuperato la sua immagine attraverso una reintegrazione pulita e contemporanea, un reticolo di pietra che lo circonda e lo valorizza.

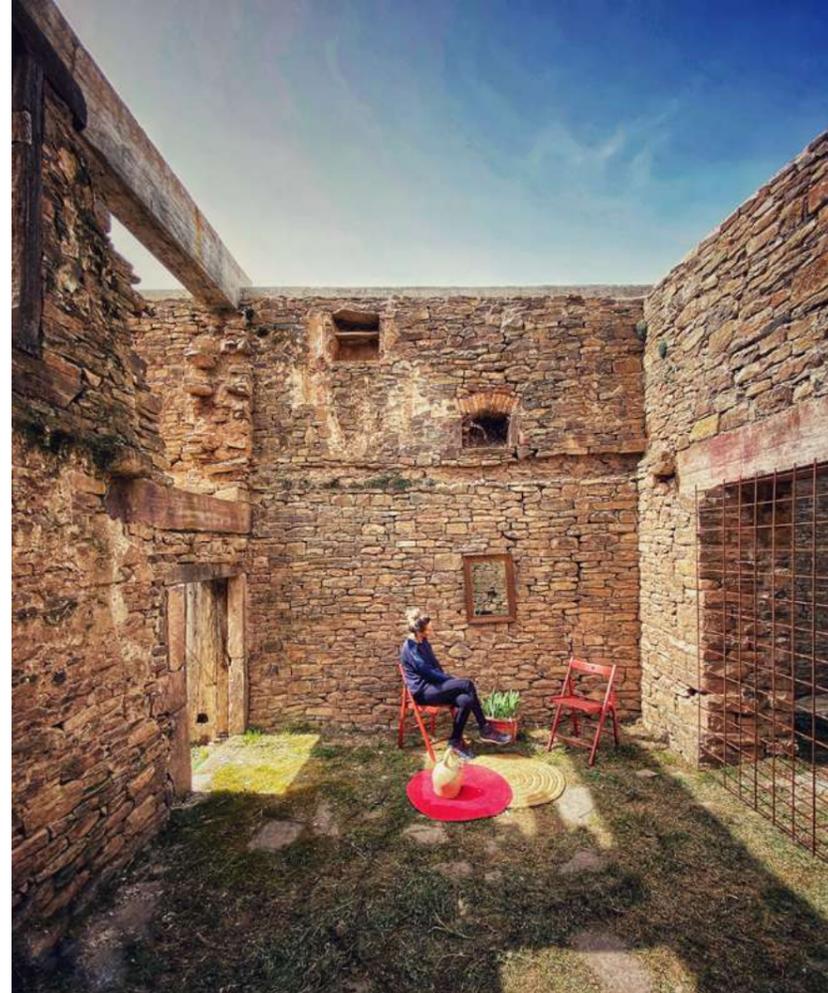
04.

Una delle case oggetto di consolidamento strutturale | One of the houses after the structural consolidation

Per il consolidamento delle case è stata utilizzata una strategia di svuotamento delle macerie, di drenaggio dell'interno dei lotti e di consolidamento dei muri, liberando un nuovo spazio all'aperto che consente nuovi usi, sfruttando la memoria del luogo, sempre presente, per accogliere il visitatore. Si tratta di rispettare i valori della rovina come frammento e la sua opportunità di una seconda vita adeguata ai nuovi stili di vita contemporanei.

Ma c'è un'importante intenzione visiva in questo progetto di consolidamento che va oltre il semplice puntellamento strutturale: i progettisti hanno voluto fortemente altre forme di rinforzo, che evocassero e recuperassero l'immagine della vecchia struttura delle finestre o dei fori significativi, con i suoi elementi verticali, dalle ringhiere all'ombra del pavimento di una terrazza sul muro, proteggendo anche la struttura in legno esistente.

designers strongly wanted other forms of reinforcement, which would evoke and recover the image of the old window structure or significant holes, with its vertical elements, from the railings to the shade of the floor of a terrace on the wall, while also protecting the existing wooden structure.

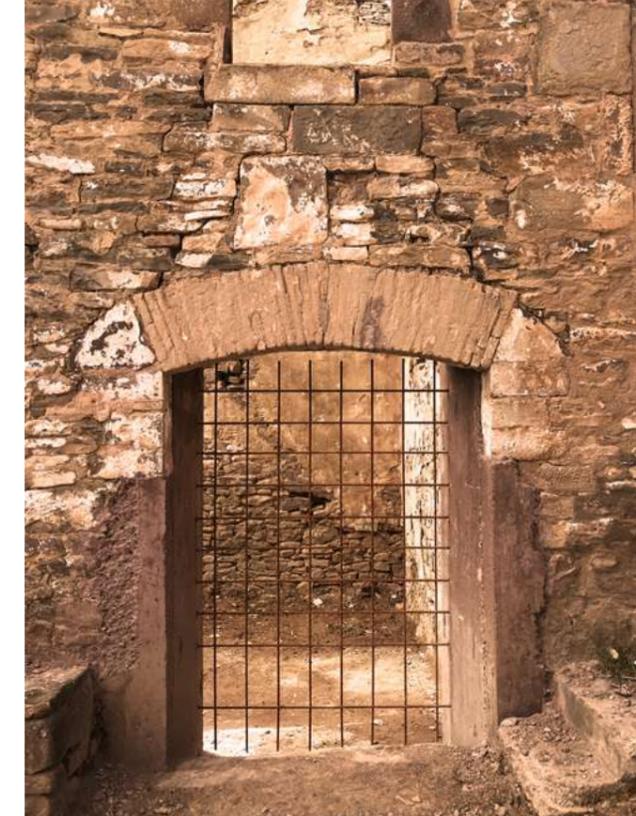
05.

Riuso degli spazi residenziali abbandonati | Reuse of abandoned residential spaces

L'obiettivo principale di questo progetto è stato quello di preservare la fruizione da parte dei visitatori, un debole ma necessario fluire di vita che mantiene attiva Ruesta giorno dopo giorno. Al contempo si propone anche che alcune delle case del centro possano essere utilizzate come un'inedita area di campeggio archeologico accanto all'attuale ostello, diventando un'alternativa realistica al fenomeno dell'abbandono delle aree rurali, seguendo il modello dell'albergo diffuso come forma di ricettività turistica, un'iniziativa che può essere avviata con un costo molto basso, e che verrebbe a risolvere un'esigenza esistente. Una sorta di campeggio nelle rovine non danneggiate e consolidate, un modello intelligente di recupero per il turismo giornaliero che visita quei luoghi.

The main objective of this project was to preserve the pilgrims' use, a weak but necessary flow of life that keeps Ruesta alive day by day. At the same time, it is also proposed that some of the Centre's houses could be used as an unprecedented archaeological camping area next to the existing pilgrims' hostel, becoming a realistic alternative to the phenomenon of rural abandonment.

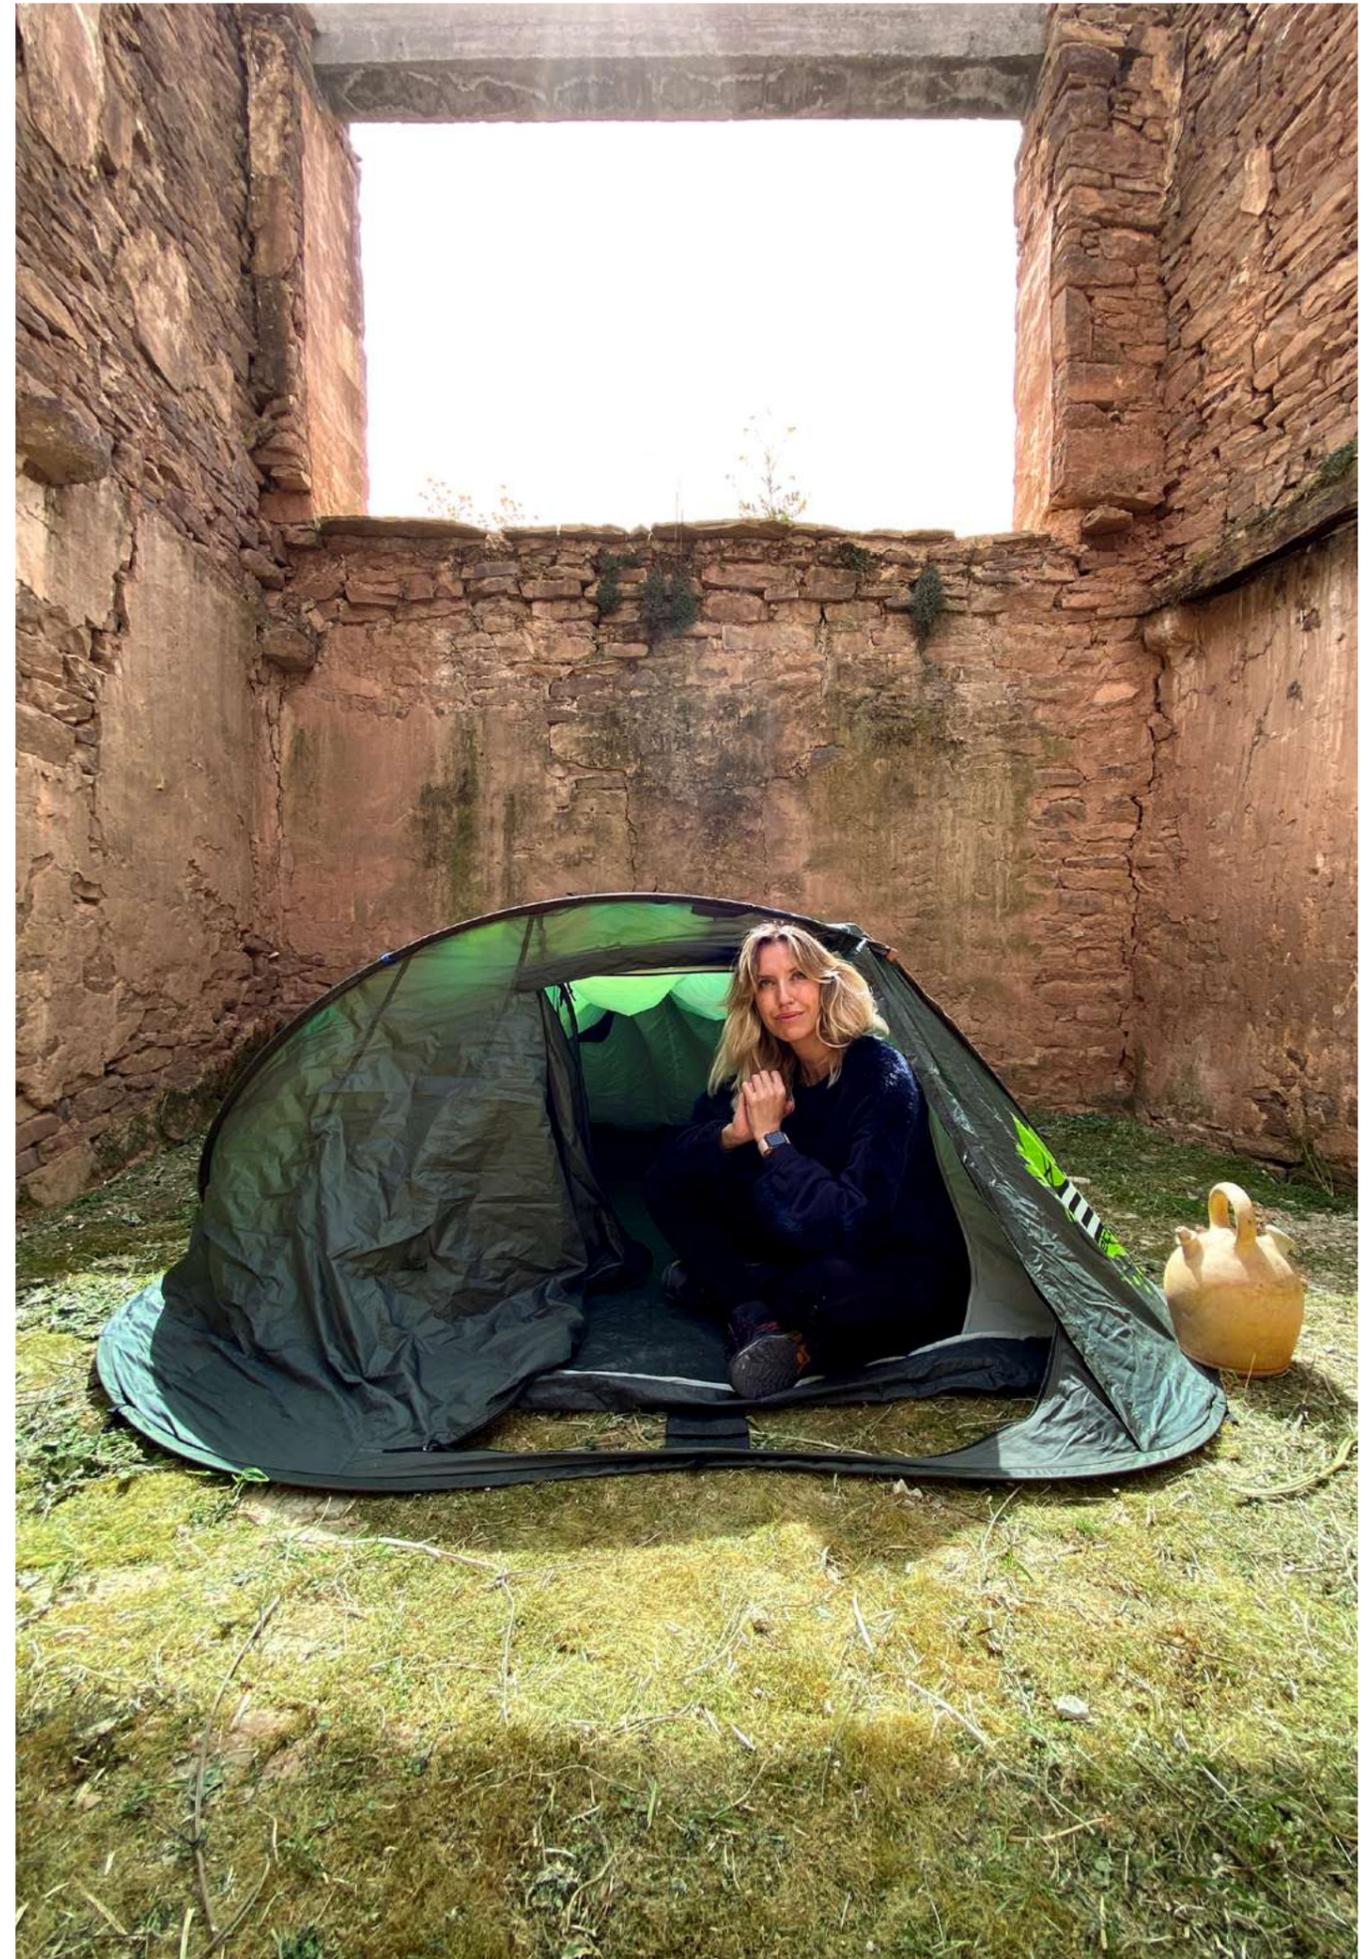
06.

Le antiche case  
diventano cellule per  
ospitare un camping  
tra le rovine | The  
old houses become  
cells to house a  
campsite within the  
ruins
